**Universidade Federal do ABC  
Centro De Engenharia e Ciências Sociais Aplicadas  
Bacharelado em Planejamento Territorial**

**MENSURANDO A VULNERABILIDADE A RISCOS DE DESLIZAMENTOS NA  
ESCALA DE DETALHE EM FRANCO DA ROCHA**

Trabalho de Conclusão de Curso II

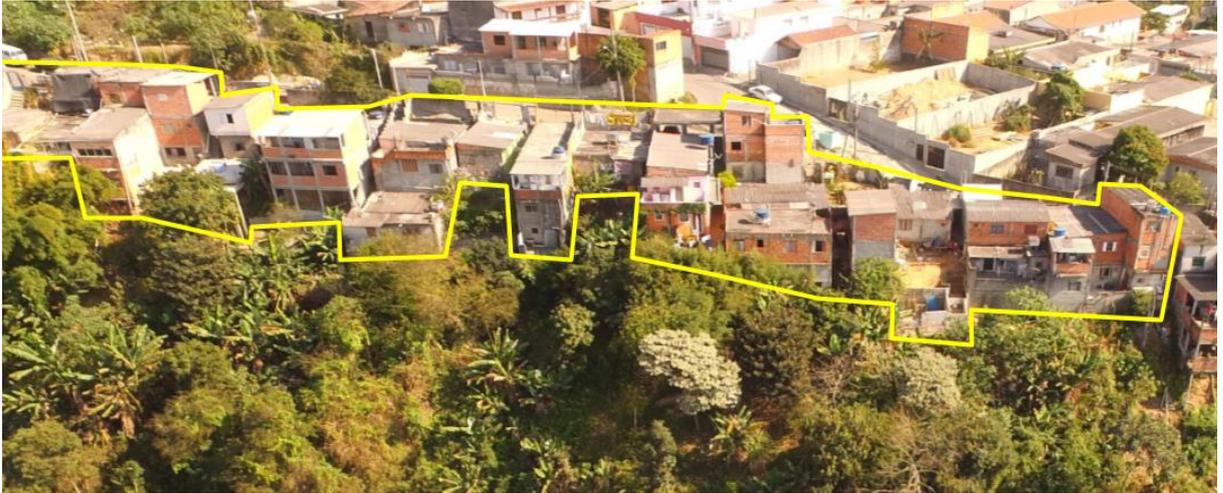
Figura 29 :Setor 1.1.

O setor 1 foi classificado com R2, uma vez que os condicionantes geológicos e geotécnicos e o nível das intervenções no setor são de média potencialidade para o processo de deslizamento. Foram observados a presença de evidências e sinais de instabilidade, porém incipientes, sendo que esses elementos podem ser mitigados por meio de intervenções simples, como sistemas de drenagem adequados, vala sanitária e o constante monitoramento da área com a finalidade de inibir ocupações na meia encosta, local com maior declividade. A vulnerabilidade não é significativa, porém como já descrito, porém há muitos elementos que indicam sua presença, como o lançamento de águas servidas no talude, presença de lixo e entulho nos fundos das habitações, presença de idosos, todos eles contribuindo para a construção e evolução do risco. O setor possui o número aproximado de 29 edificações.

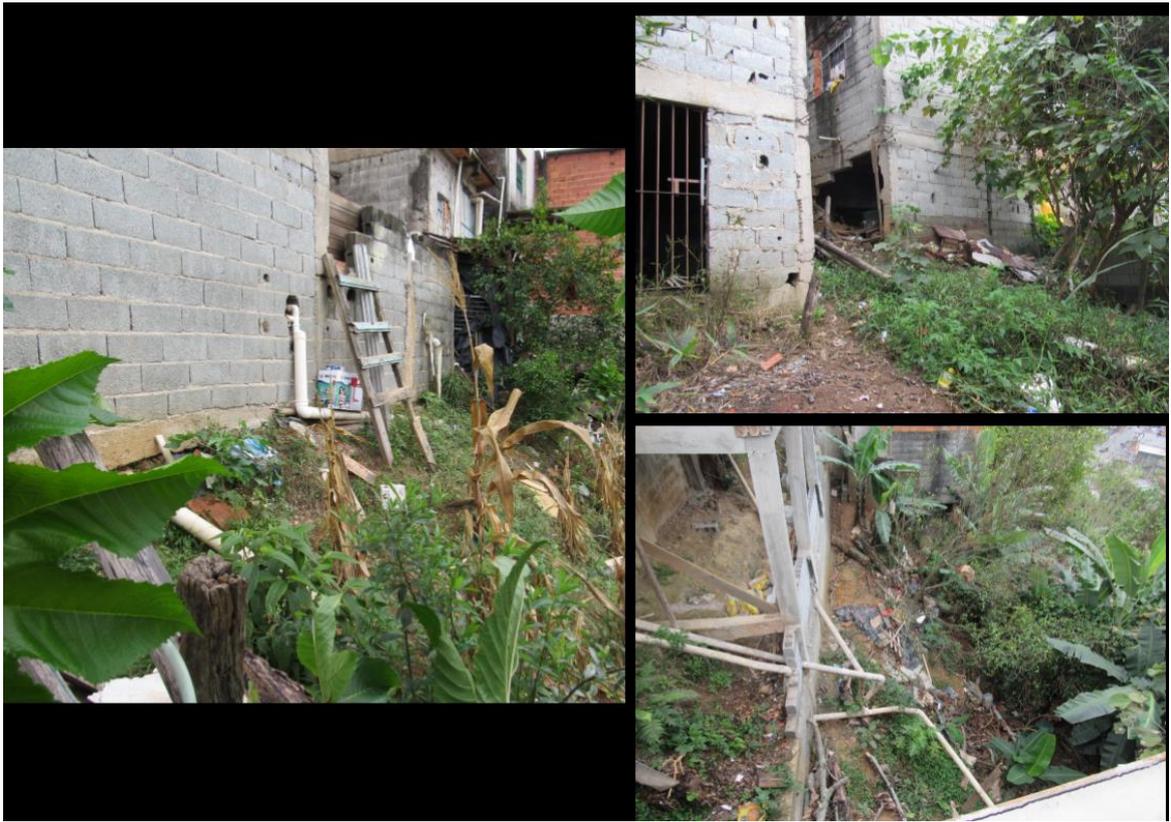
Figura 31: Foto dos fundos de algumas edificações do setor 1.

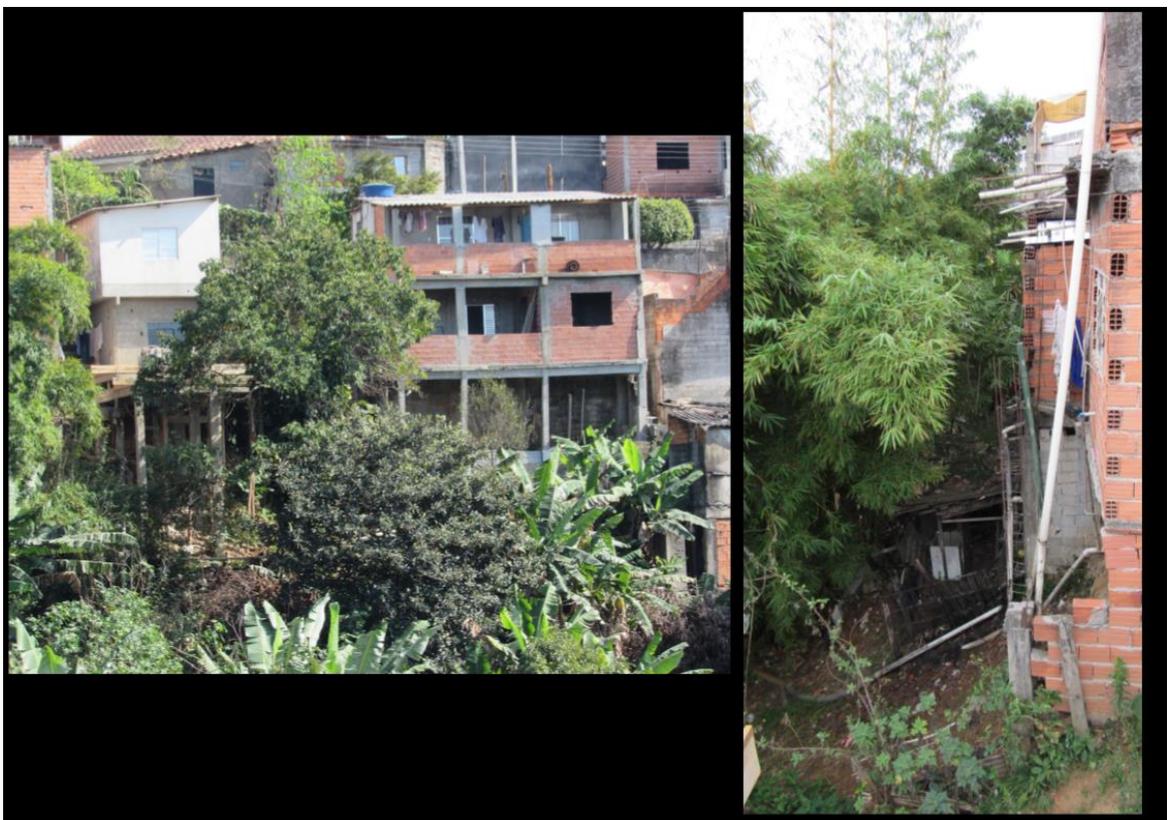
Figura 32: Foto dos fundos de algumas edificações do setor 1.S 2

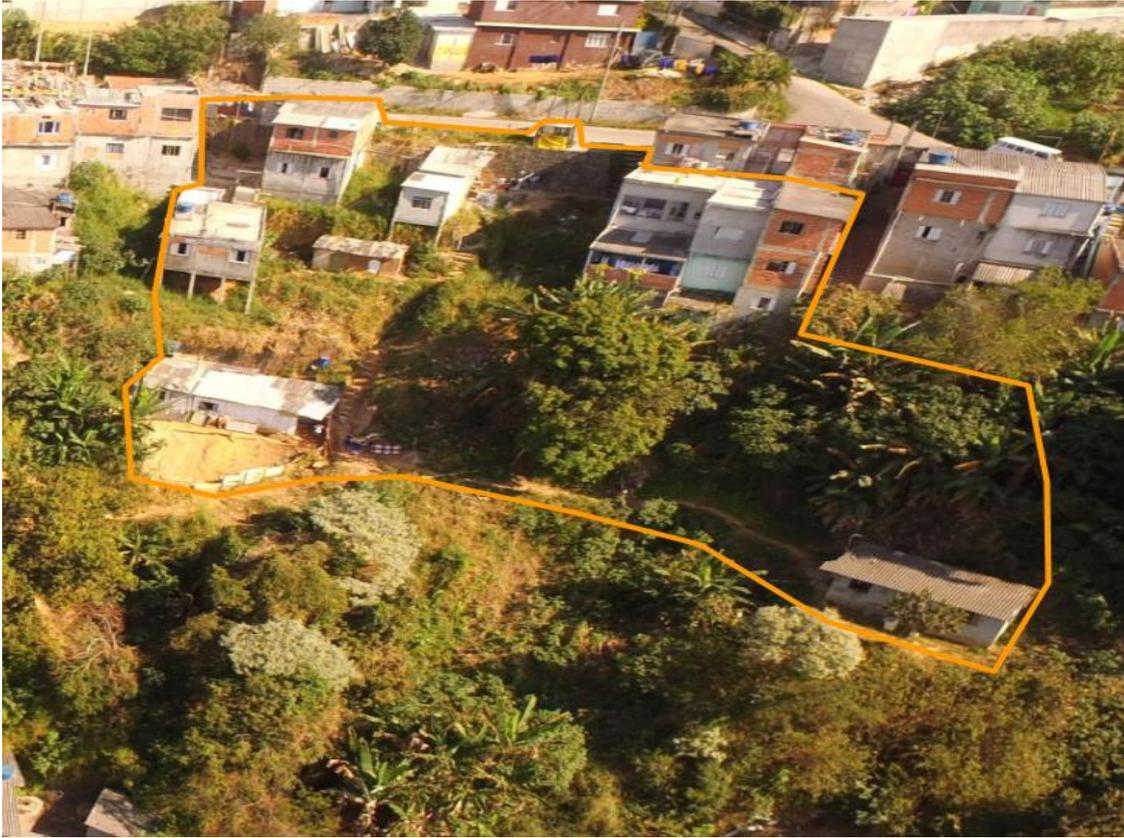
Figura 34: Setor 2.

O setor 2 foi classificado como R3, uma vez que os condicionantes geológicos e geotécnicos e o nível de intervenção, com algumas habitações sobre o muro de arrimo, a localização de outras moradias ocupando um trecho de concavidade na encosta, pelo lançamento de águas servidas nos fundos do lote, diretamente na encosta, contribuem para a evolução do processo e são de alta potencialidade para a ocorrência de deslizamento. Foram observadas a presença significativa de evidências e sinais de instabilidade do terreno em pleno desenvolvimento, sendo que esses elementos podem ser mitigados por meio de reparo das obras de drenagem já instaladas, além de efetuar novas intervenções como escadas hidráulicas, pavimentação dos calçamentos e escadarias. A condição de extrema vulnerabilidade contribui para que os moradores não efetuem reparos em suas residências, sendo assim a área foi classificada como R3 uma vez que há uma grande dependência dessas famílias em relação à ação do estado. Se forem mantidas as condições existentes, é possível a ocorrência de deslizamentos destrutivos para a edificação, principalmente em períodos de chuvas intensas e prolongadas.

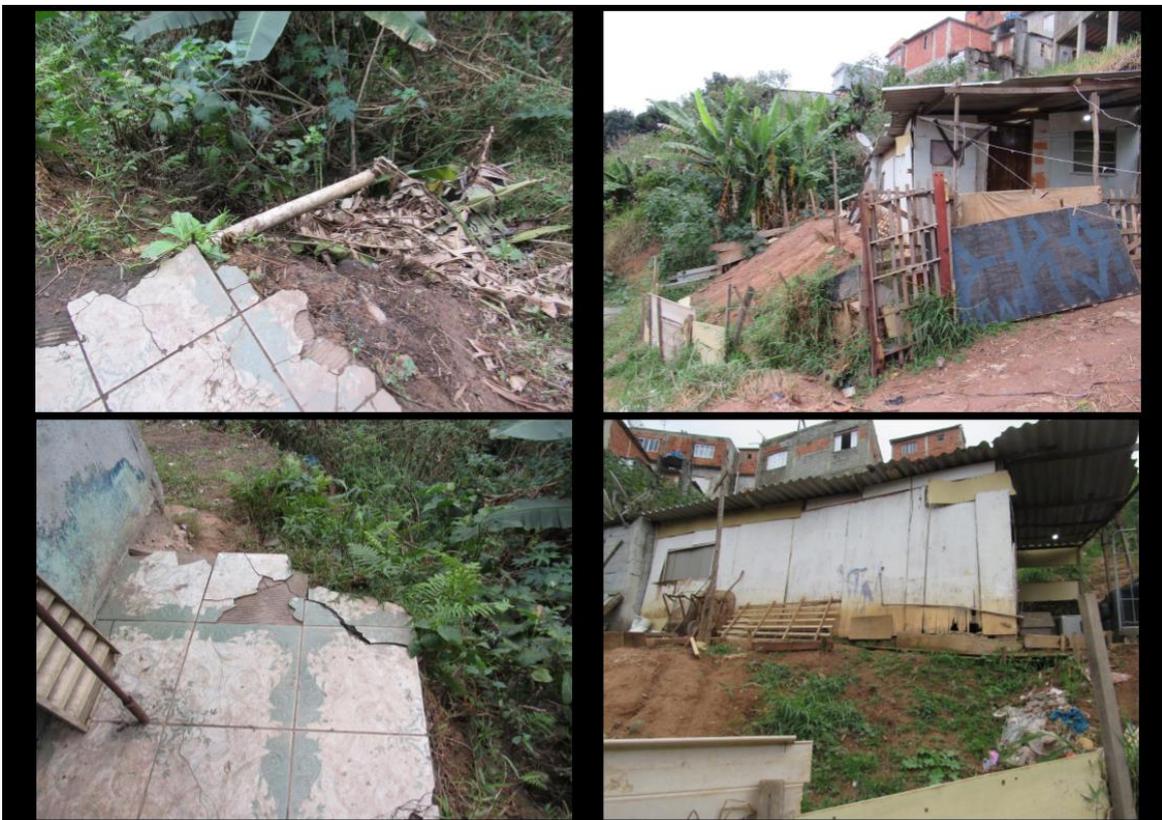
Figura 35: Detalhes do setor 2. Fonte: Autor.

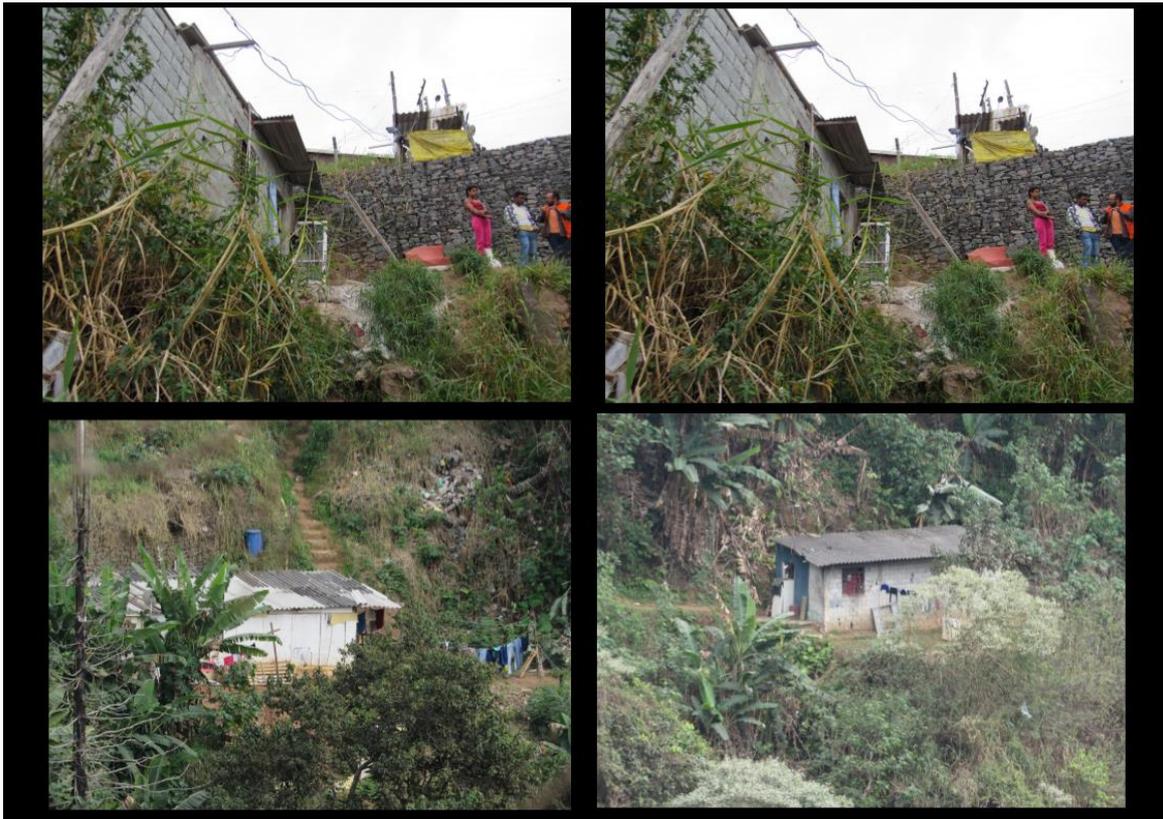
Figura 36: Detalhes do setor 2. Fonte: Autor.

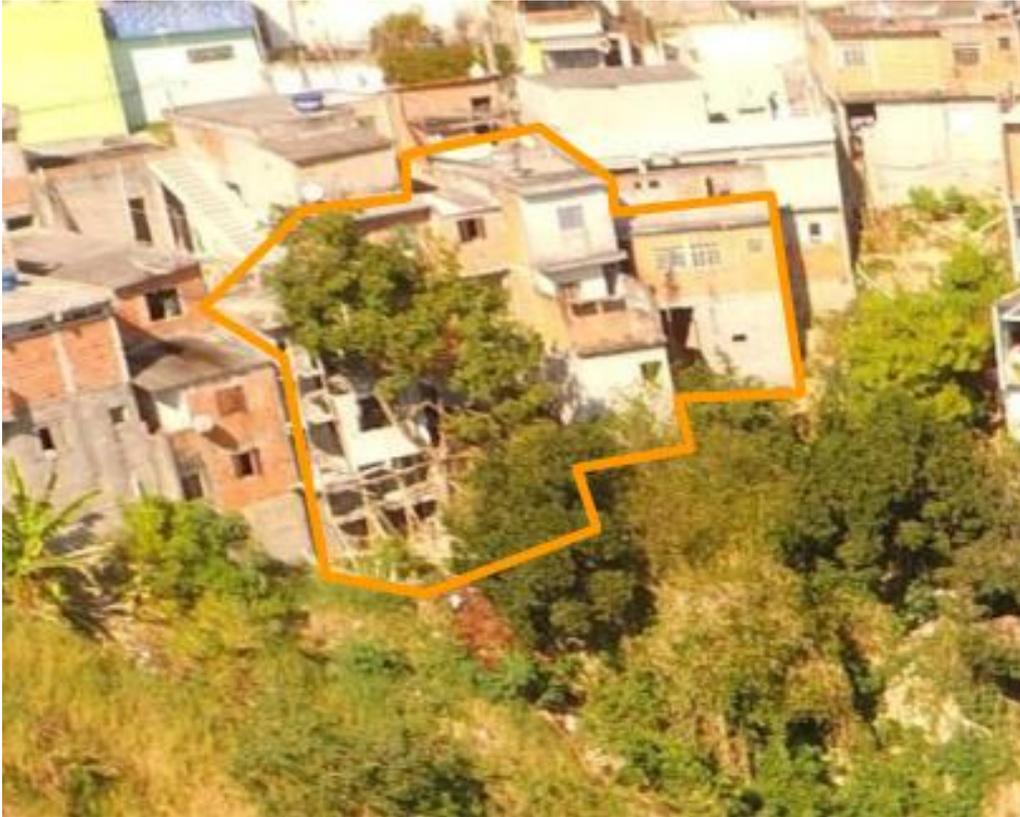
Figura 42: Setor 4.

O setor 4 foi classificado como R3, uma vez que os condicionantes geológicos e geotécnicos e o nível de intervenção das obras de expansão das habitações e sua localização em relação a encosta, ou pelo lançamento de material de construção, entulho, solo e águas servidas nos fundos do lote, diretamente na encosta, contribuem para a evolução da erosão na concavidade e são de alta potencialidade para a ocorrência de deslizamento. Foram observadas a presença significativa de evidências e sinais de instabilidade, e processo de instabilização do terreno em pleno desenvolvimento, sendo que esses elementos podem ser mitigados. Se forem mantidas as condições existentes, é possível a ocorrência de deslizamentos destrutivos para a edificação, principalmente em períodos de chuvas intensas e prolongadas.

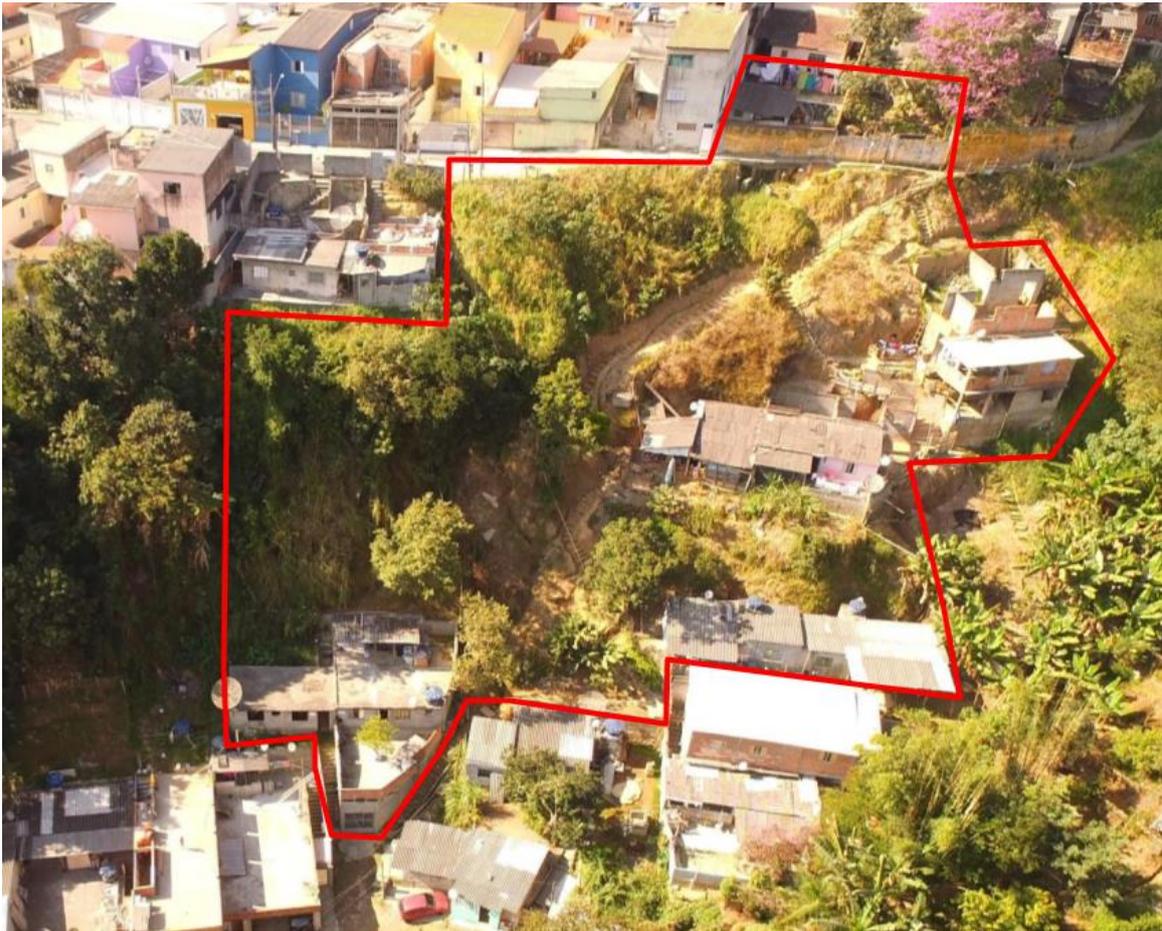
Figura 44: Setor 5.

O setor 5 foi classificado como R4, uma vez que os condicionantes geológicos e geotécnicos e o nível de intervenção no setor contribuem para a evolução da erosão na concavidade e são de muita alta potencialidade para a ocorrência de deslizamento. Foram observadas a presença de forma expressiva e em grande número de evidências e sinais de instabilidade, e processo de instabilização do terreno em avançado estágio de desenvolvimento. O grau de vulnerabilidade é muito alto, como já descrito nas linhas anteriores por meio da história da dona Ana. Se forem mantidas as condições existentes, é muito provável a ocorrência de deslizamentos destrutivos para a edificação, principalmente em períodos de chuvas intensas e prolongadas.

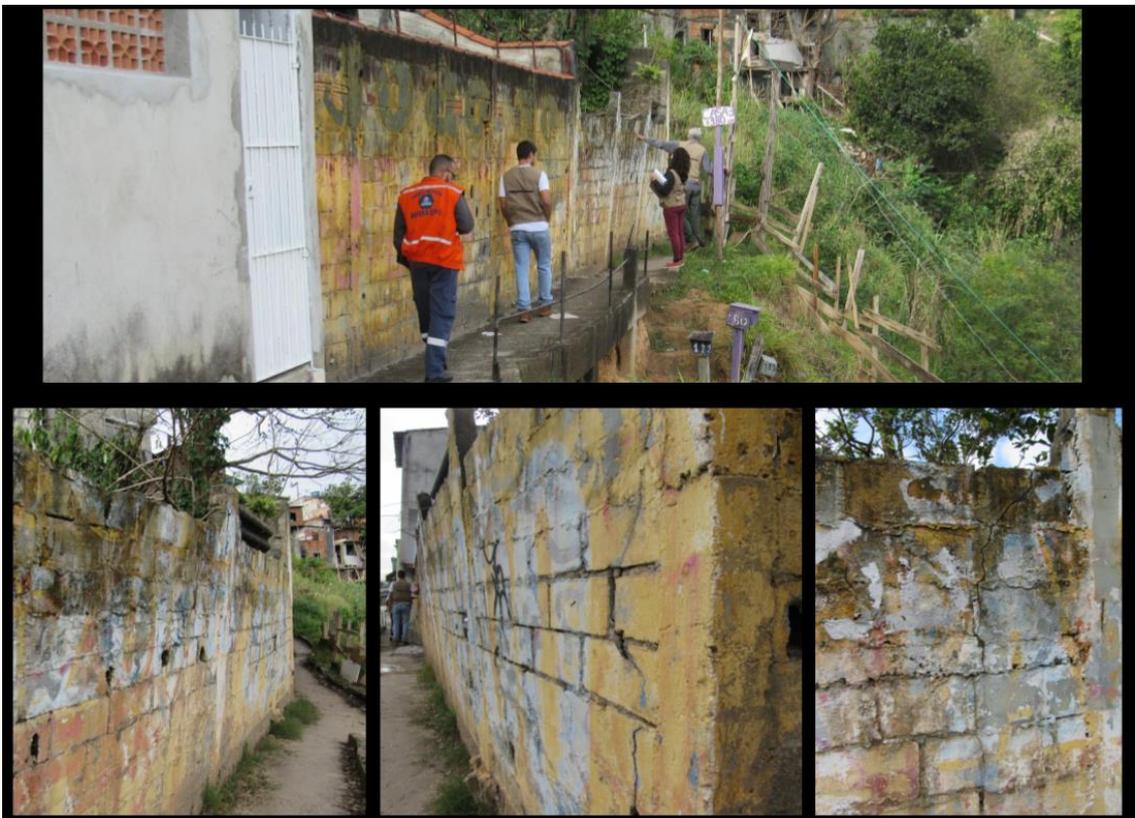
Figura 47: Foto de muro embarrigado a montante do setor 5.

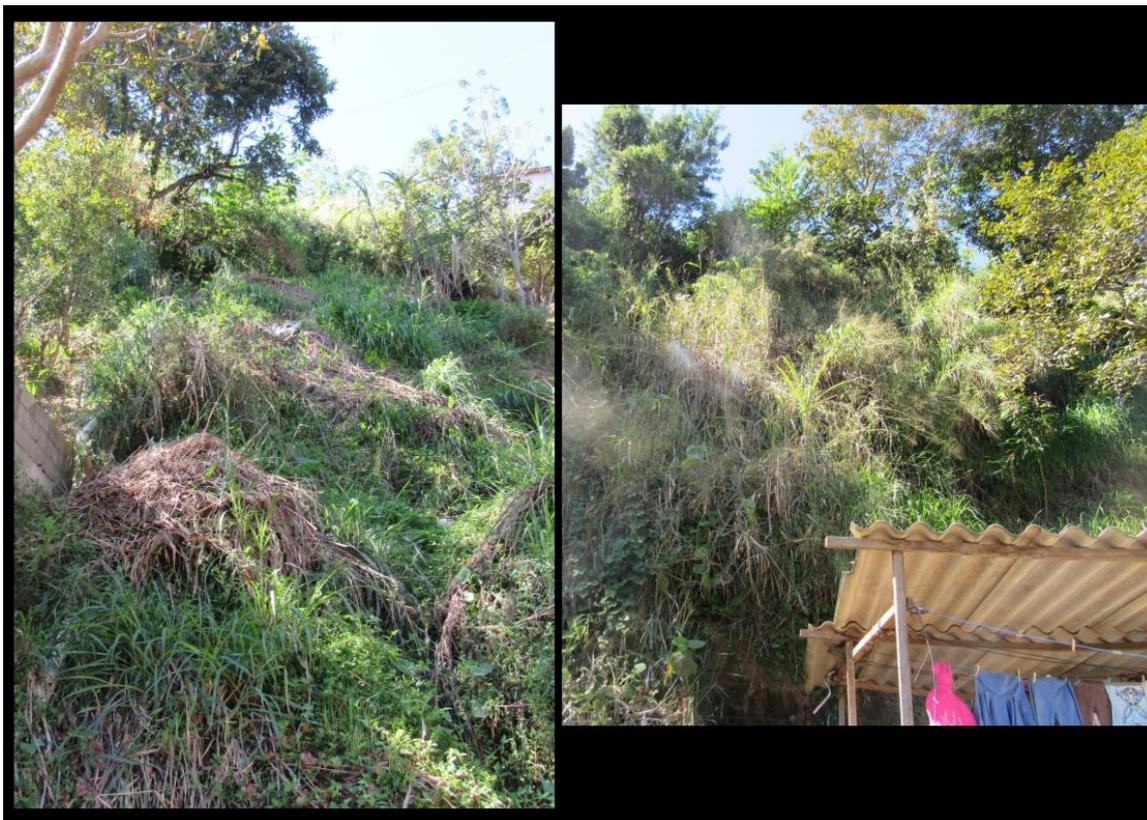
Figura 48: Foto de encosta com alta declividade no setor 5.

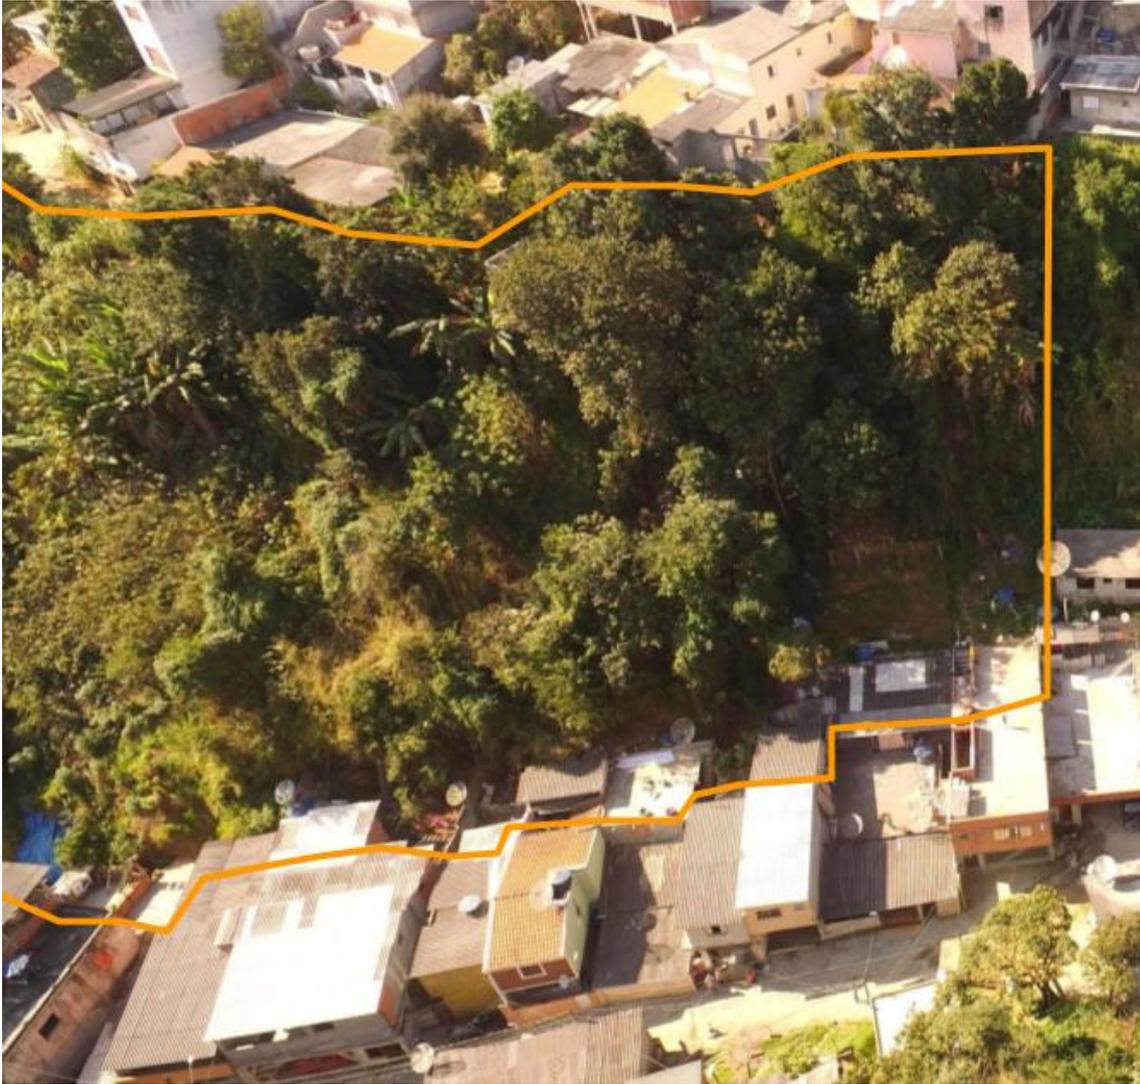
Figura 50: Setor 6.1.

O setor 6 foi classificado como R3, uma vez que os condicionantes geológicos e geotécnicos e o nível de intervenção, como o lançamento de águas servidas pelas habitações a montante, diretamente na encosta, ou a falta de estruturas de drenagem, como escadas hidráulicas contribuem para a evolução do processo e são de alta potencialidade para a ocorrência de deslizamento. Foram observadas a presença de evidências e sinais de instabilidade do terreno em pleno desenvolvimento, além da orientação do filito e a presença de material orgânico na encosta, sendo que esses elementos podem ser mitigados por meio do constante monitoramento e limpeza da área. A condição de vulnerabilidade neste caso não é elevada, pois vimos que muitos moradores efetuam reparos em suas residências, o padrão construtivo é bom, as casas são de alvenaria entre outros elementos, porém a proximidade das residências ao talude e a alta declividade associada a questão da condução das águas, fez com que o setor fosse classificado como R3. Se forem mantidas as condições existentes, é possível a ocorrência de deslizamentos destrutivos para as edificações, principalmente em períodos de chuvas intensas e prolongadas.

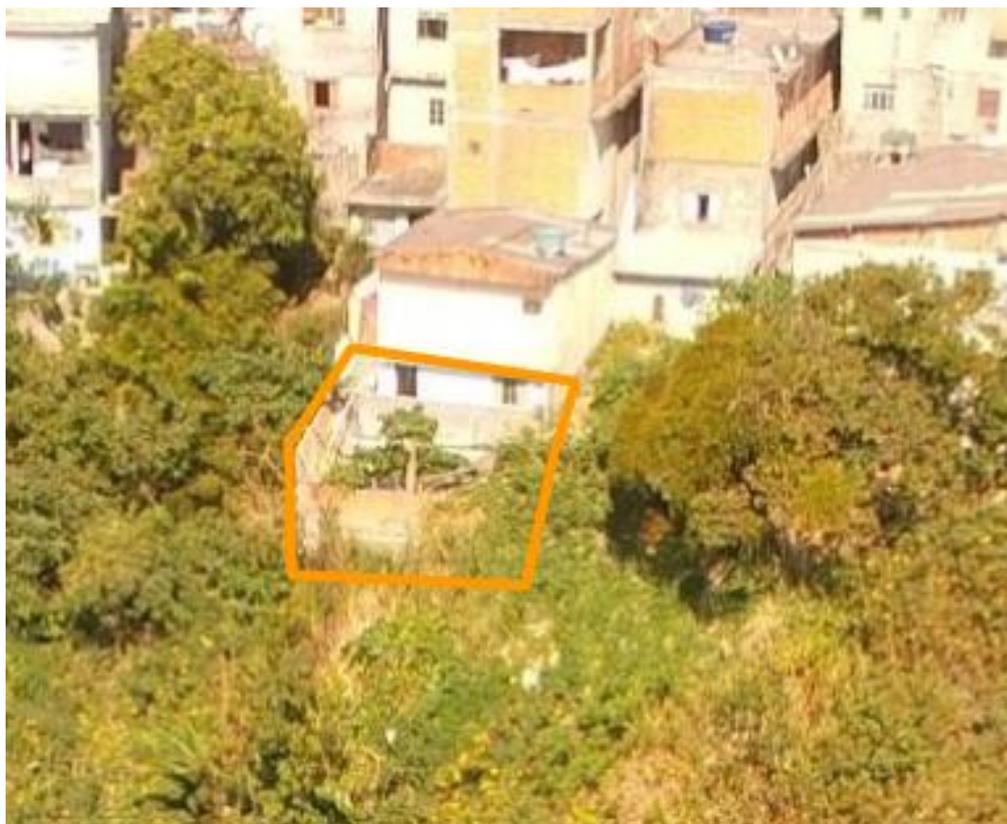
Figura 53: Setor 7.

O setor 7 foi classificado como R3, uma vez que os condicionantes geológicos e geotécnicos e o nível de intervenção – seja pela localização dos fundos e seus muros em relação a encosta, ou pelo lançamento de águas servidas nos fundos do lote, diretamente na encosta, no setor são de alta potencialidade para o processo de deslizamento. Foram observadas a presença significativa de evidências e sinais de instabilidade, e processo de instabilização do terreno em pleno desenvolvimento, sendo que esses elementos podem ser mitigados por meio de intervenções simples, como sistemas de drenagem adequados, escadas hidráulicas, valas sanitárias e o constante monitoramento da evolução do processo. Se forem mantidas as condições existentes, é possível a ocorrência de deslizamentos destrutivos para a edificação, principalmente em períodos de chuvas intensas e prolongadas. O setor possui 1 edificação.

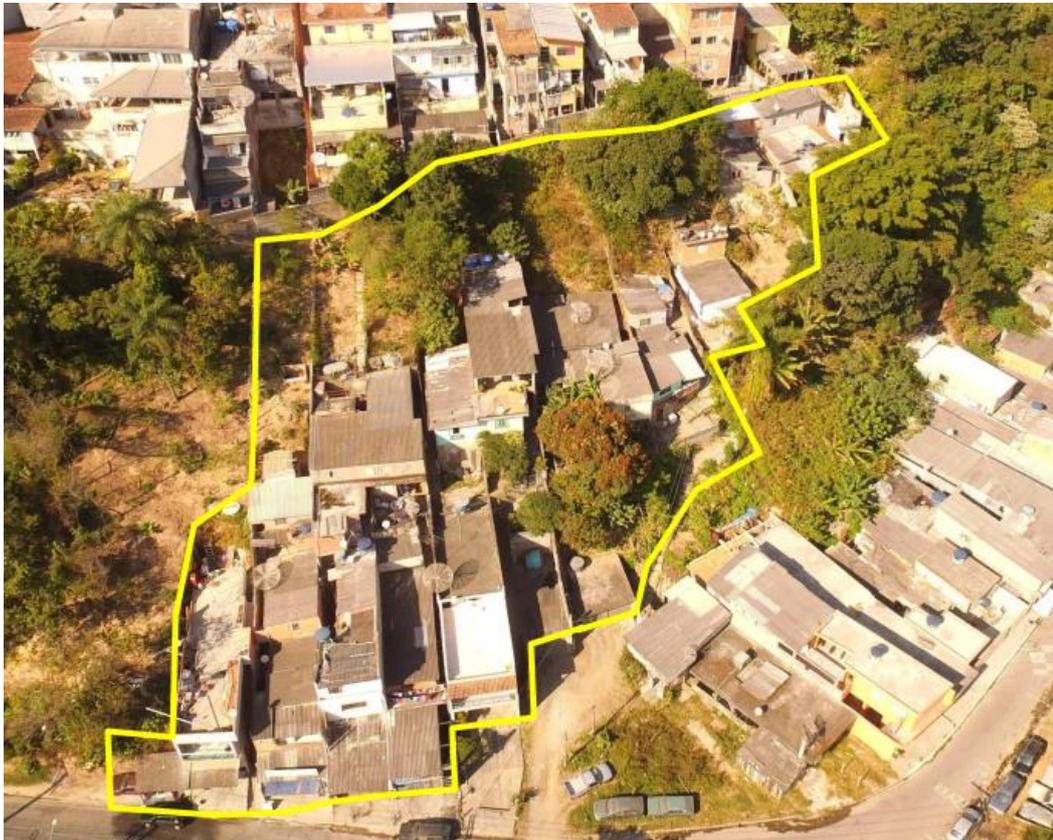
Figura 56: Setor 8.

O setor 8 foi classificado como R2, uma vez que os condicionantes geológicos e geotécnicos e o nível das intervenções no setor são de média potencialidade para o processo de deslizamento. Foram observadas a presença de poucas evidências e sinais de instabilidade, sendo que elas estão relacionadas a condução das águas, principalmente aquelas que escoam das áreas não edificadas do setor. Essas poucas evidências são incipientes, sendo que esses elementos podem ser mitigados por meio de intervenções simples, como sistemas de drenagem adequados, como a instalação de calhas ou canaletas para conduzir as águas, além do constante monitoramento da área, local com maior declividade. O setor possui o número aproximado de 24 edificações.

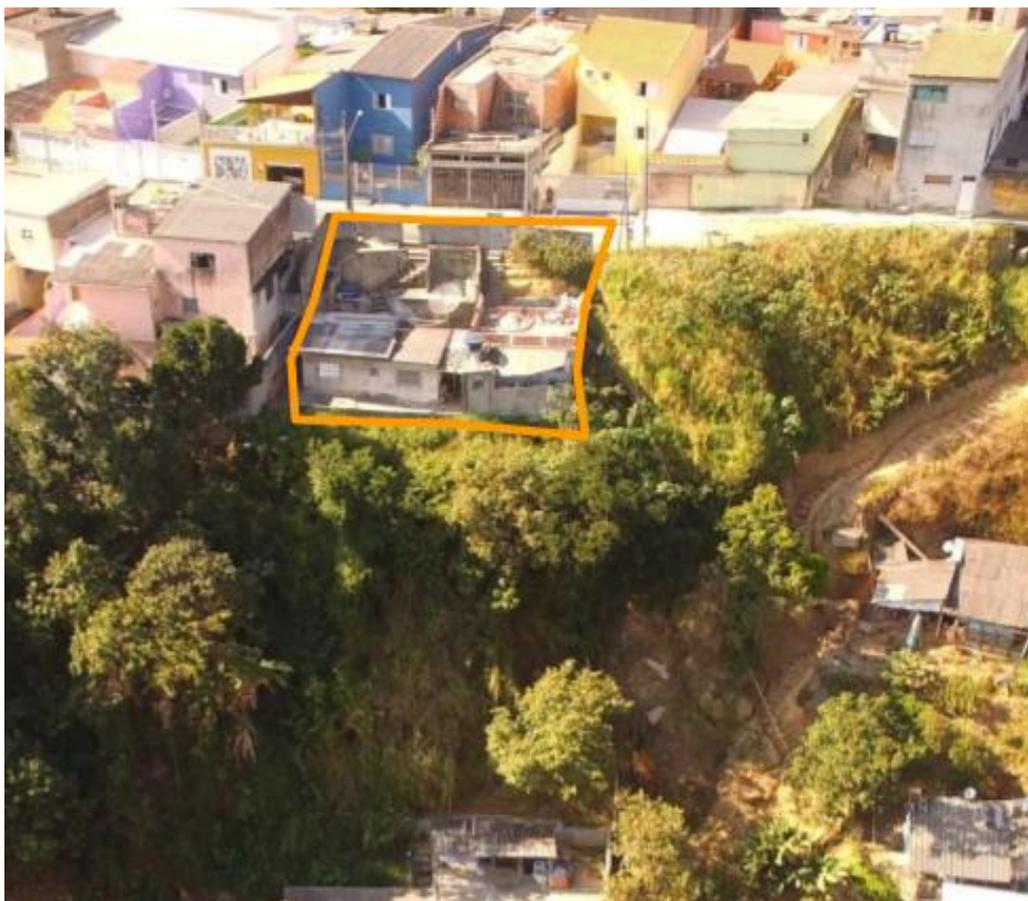
Figura 58: Setor 9.

O setor 9 foi classificado como R3, uma vez que os condicionantes geológicos e geotécnicos no setor são de alta potencialidade para o processo de deslizamento, apesar do nível de intervenção ser de potencialidade média. Foram observadas a presença significativa de evidências e sinais de instabilidade, e processo de instabilização do terreno em pleno desenvolvimento, sendo que esses elementos podem ser mitigados por meio de intervenções simples, como sistemas de drenagem adequados, escadas hidráulicas, instalação de calhas e o constante monitoramento da evolução do processo. Se forem mantidas as condições existentes, é possível a ocorrência de deslizamentos destrutivos para as edificações, principalmente em períodos de chuvas intensas e prolongadas. O setor possui 2 edificações.

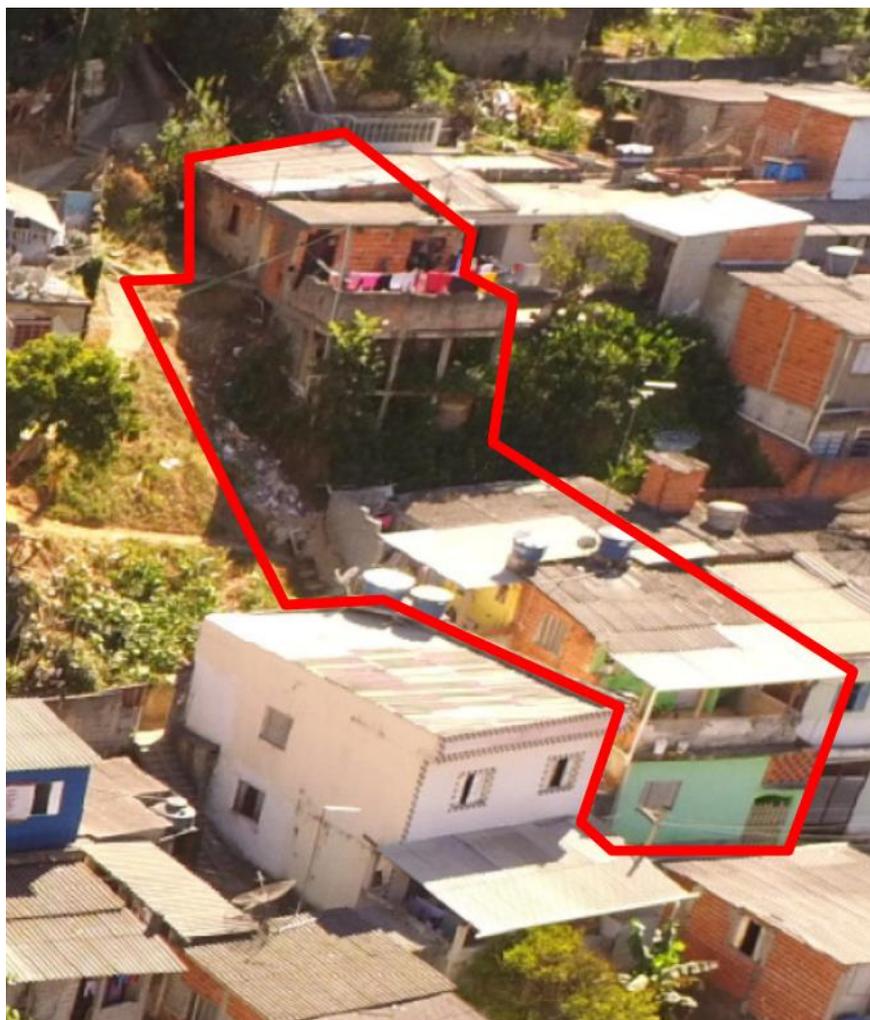
Figura 83: Setor 6.

O setor 6 localiza-se no final da viela Poá. A casa localizada a montante apresenta evidências de deterioração dos pilotis e há acúmulo de lixo e entulhos de construção civil no entorno. As duas casas a jusante abrigam 3 famílias, uma morando na casa mais próximas à encosta e duas na casa mais abaixo. A casa mais próximas à encosta possui marcas de umidade e baixo padrão construtivo, a família residente é composta por 4 indivíduos, sendo duas crianças pequenas e uma delas com bronquite. Essa família fez um “barramento” improvisado para evitar que lixo e entulho entrem em contato com a parede da residência e a distância entre o barramento e a parede é de aproximadamente 50 centímetros. A casa mais abaixo tem acesso pela viela asfaltada, com bom padrão construtivo e ocupada por uma senhora de terceira idade. Como as duas casas estão apoiadas uma na outra, no caso de ocorrência de um deslizamento as demais casas do setor serão afetadas.

O setor 6 foi classificado como R4, uma vez que os condicionantes geológicos e geotécnicos e o nível de intervenção no setor são de muita alta potencialidade para a ocorrência de deslizamento. Foram observadas a presença de forma expressiva e em grande número de evidências e sinais de instabilidade, e processo de instabilização do terreno em avançado estágio de desenvolvimento, como nas trincas da edificação a jusante. A condição de vulnerabilidade é evidenciada pelo padrão construtivo e estado de degradação não somente dos pilares, mas de toda a edificação a montante do setor, indicando que os seus moradores não possuem plena capacidade de agir frente ao perigo ou dano a moradia por ocorrência pretérita. O padrão construtivo é baixo, visivelmente há instabilidade estrutural e a degradação da edificação é significativa e devido a forma como se dá a ocupação, o risco tende a crescer com o passar do tempo. Os moradores da edificação a jusante, onde moram duas crianças, são jovens mas com mínima capacidade de reação devido ao extremo grau de vulnerabilidade social e econômica que eles se encontram. A presença de entulho, materiais de construção e lixo no entorno, também contribuem para a construção e evolução do risco de deslizamento, quando associado ao lançamento desorganizado de águas servidas sobre o talude. Se forem
