**Universidade Federal do ABC  
Centro De Engenharia e Ciências Sociais Aplicadas  
Bacharelado em Planejamento Territorial**

**MENSURANDO A VULNERABILIDADE A RISCOS DE DESLIZAMENTOS NA  
ESCALA DE DETALHE EM FRANCO DA ROCHA**

Trabalho de Conclusão de Curso II

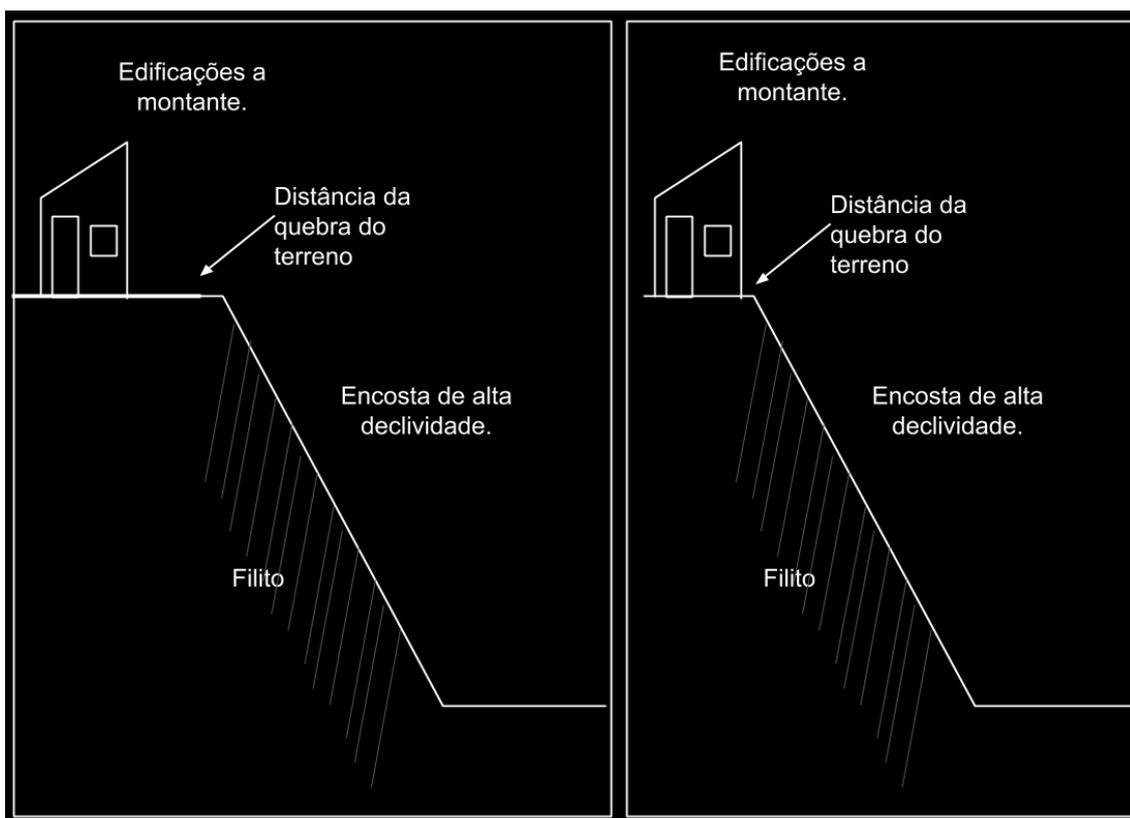
Figura 27: Posição das edificações em relação a quebra de terreno e orientação do filito. Elaborado: Marília Leite. Adaptado: Autor.

Segundo relataram alguns moradores, no ano de 2017 ocorreram alguns deslizamentos, sendo que na visita de campo foi possível observar algumas cicatrizes ao longo de trechos que encontravam-se aos fundos das edificações. A geologia da encosta é de filito e sua orientação é favorável a ocupação (Figura 27), porém a alta declividade não permite que o trecho de meia encosta seja ocupado. As

habitações foram edificadas em um trecho a montante da encosta onde a declividade é menos acentuada e a distância dos fundos das edificações até a quebra do terreno, onde a declividade fica mais acentuada é relativamente segura, podendo variar entre 1 a 5 metros (Figura 27), porém em alguns trechos há edificações praticamente no limite dessa mudança de declividade.

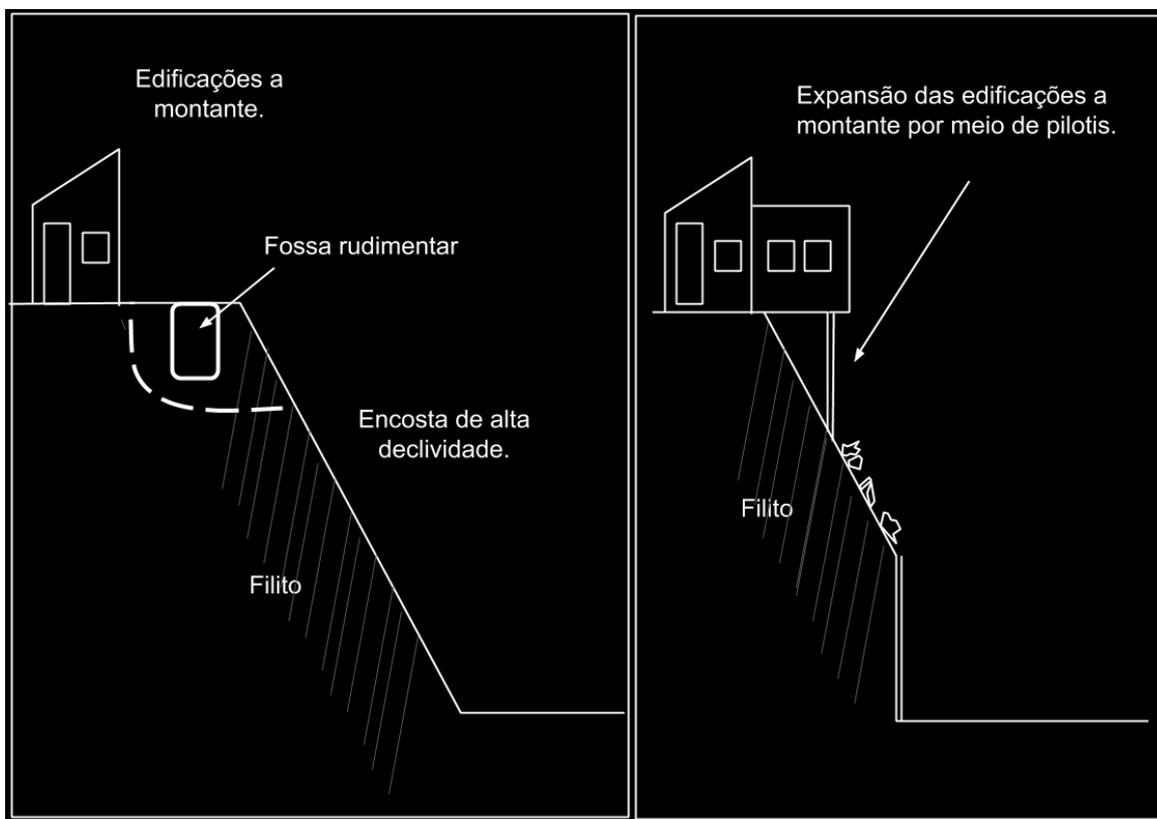
Figura 28: Principais intervenções que possam construir o risco. Elaborado: Marília Leite. Adaptado: Autor.

O principal problema observado em campo e que pode induzir a deslizamentos são questões relacionadas às águas, sejam elas de chuva, servida ou esgoto. Deve-se ter cuidado especial com a condução das águas, uma vez que muitas edificações lançam por meio de tubulações o esgoto e as águas pluviais nos fundos dos terrenos, conseqüentemente infiltrando a encosta e produzindo assim condições inseguras. Todas as edificações possuem ligação de água com a rede da SABESP, porém, no passado o esgoto residencial era conduzido a fossas rudimentares (Figura 28), que apesar de estarem desativadas, muitas ainda não foram removidas e encontram-se nos fundos das edificações, próximas ao ponto de mudança de

declividade da encosta e com real potencial de desencadear o processo de deslizamento.

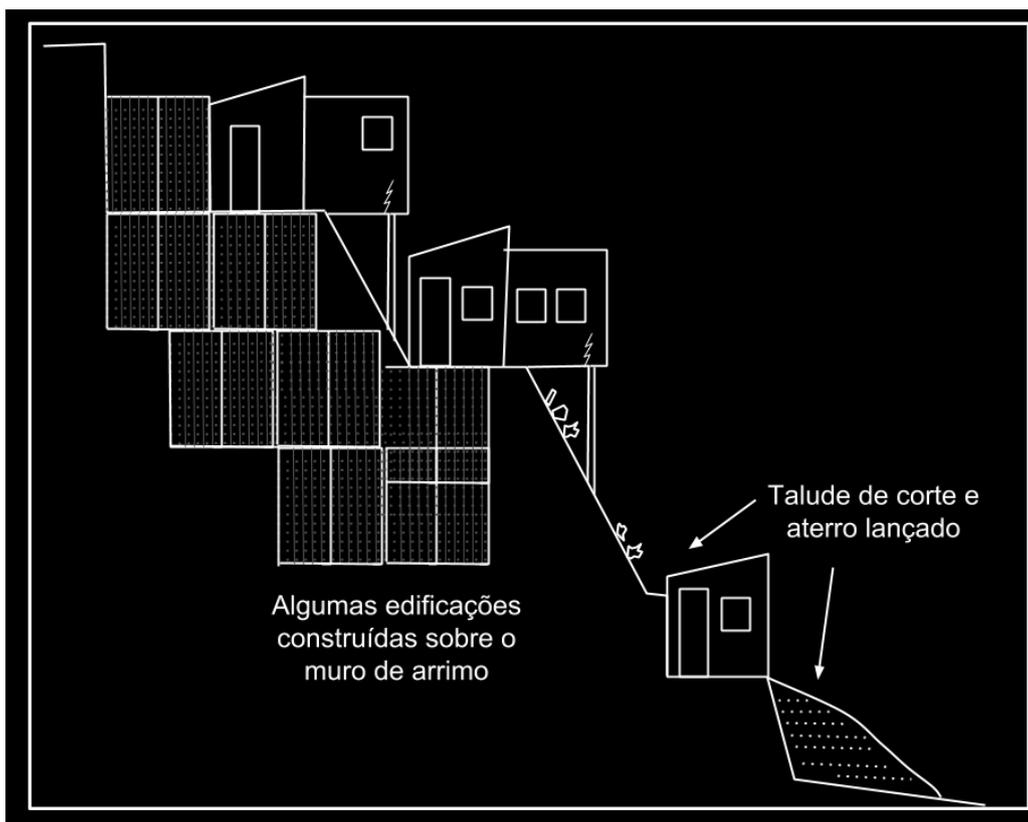
Figura 33: Principais intervenções que possam construir o risco. Elaborado: Marília Leite. Adaptado: Autor.

O setor 2 encontra-se entre os setores 1 e 3 e está localizado na encosta entre a Rua Taubaté, na base do talude e a Rua Luiz Tarifa Vargas. O setor possui 10 edificações que estão ocupando um trecho de acentuada declividade, onde no passado foi realizado remoções e obras geotécnicas para a construção de um muro de arrimo com a finalidade de estabilizar a Rua Luiz Tarifa Vargas, evitando que viesse a ocorrer um deslizamento. Por meio de observações na visita de campo, foi identificada uma cicatriz de deslizamento a direita do setor, em área onde não foi construído o muro de arrimo (Figura 33). Outro elemento importante é o formato côncavo desse trecho da encosta. Além das edificações sobre o muro de arrimo, uma das casas está sobre o caminho natural das águas. A orientação dos planos de fraqueza do filito é sub-vertical, fato que se fosse em encostas sem solo exposto e de menor declividade, não seria um grande problema para a ocupação, porém no caso desse setor, a forma côncava da encosta e as altas declividades, associado a exposição do solo em algumas áreas, aceleram o processo erosivo, o que pode contribuir significativamente para a evolução do processo e ter a ocorrência de deslizamentos.

Nas proximidades das moradias é possível observar acúmulo de entulho, lixo e solo lançado. O lançamento desorganizado de águas servidas sobre os fundos das residências, evidência que não há providência de reparo, mitigação nem preocupação por parte dos moradores para reduzir o perigo as edificações.

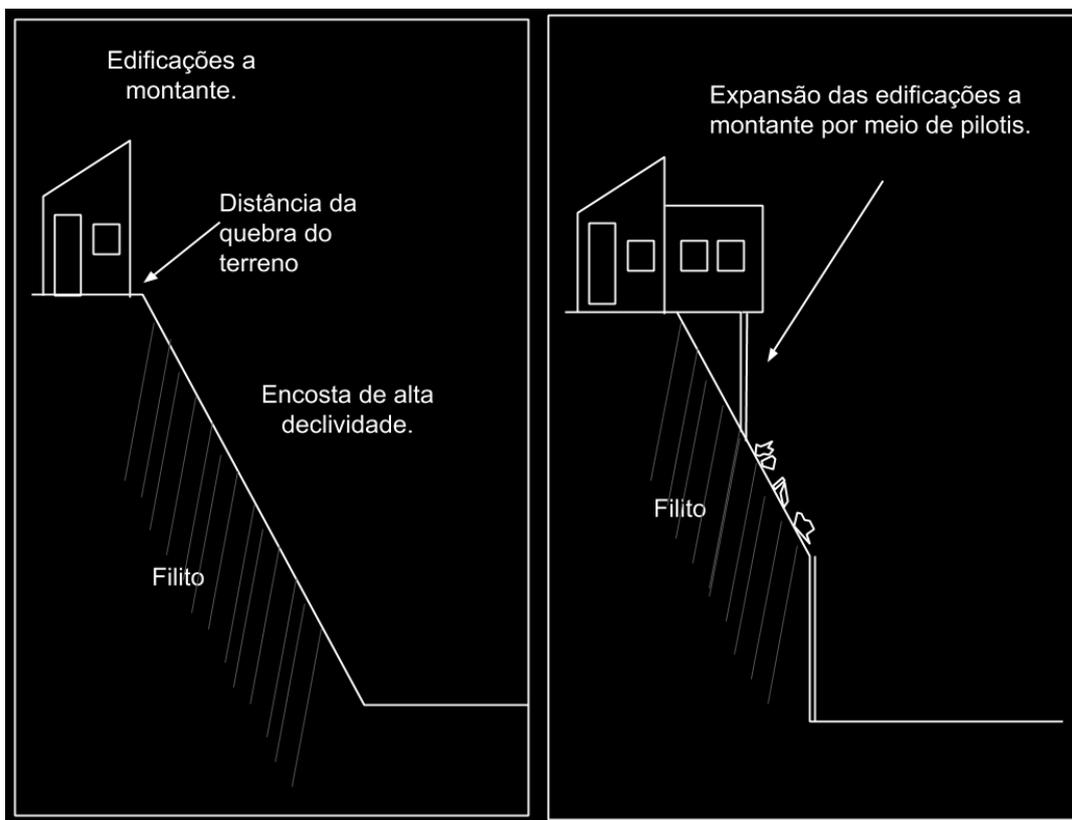
Figura 37: Posição das edificações no topo da encosta. Elaborado: Marília Leite.  
Adaptado: Autor.

declividade é menos acentuada, porém, diferente do setor 1, a maioria das edificações estão no limite da quebra do terreno e a distância dos fundos, onde a declividade fica mais acentuada, é menor que no setor 1, possuindo muitas habitações com os fundos sobre pilotis (Figura 37).

As edificações em pilotis, como já citado no subitem do setor 1, pode trazer problemas como o lançamento de águas ou o descarte de lixo e entulho nos fundos do terreno. Como a orientação do filito é favorável à ocupação, e por meio da visita de campo observou-se que as fundações eram adequadas, essa questão não é considerado um grande problema.

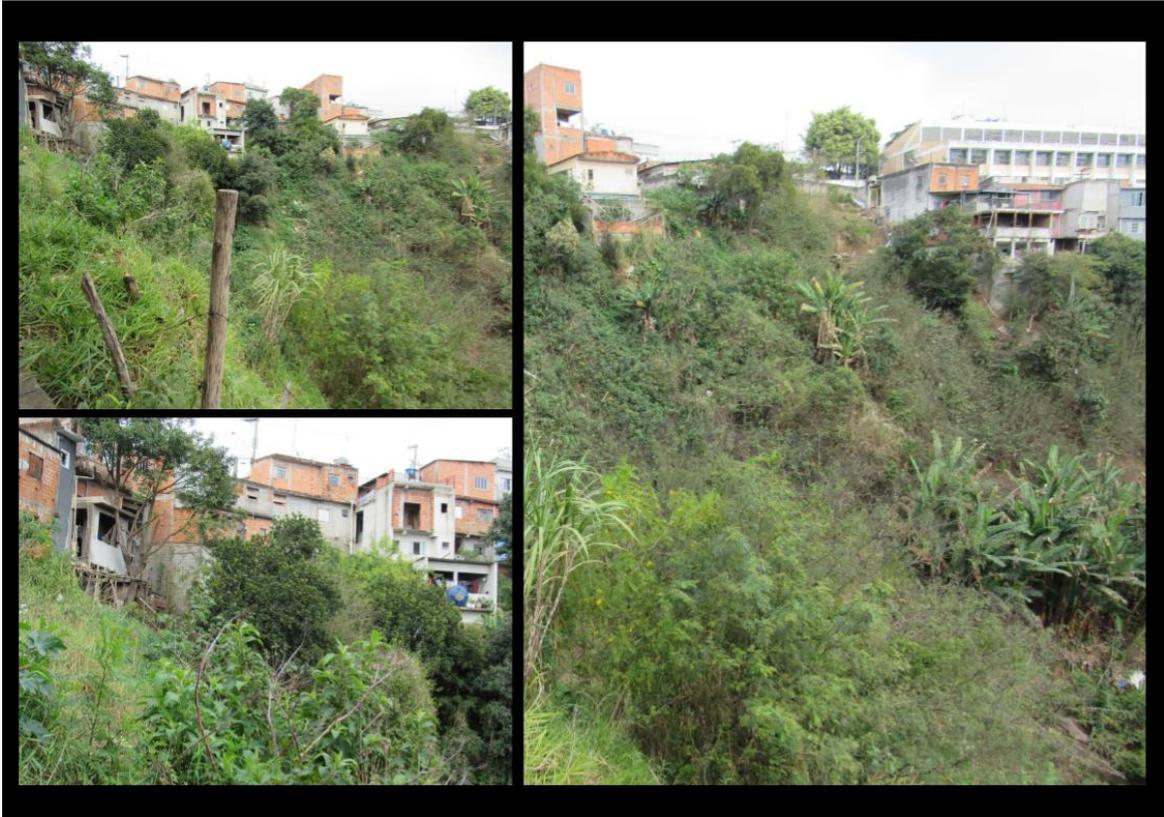
Figura 40: Foto dos fundos de algumas edificações do setor 3.

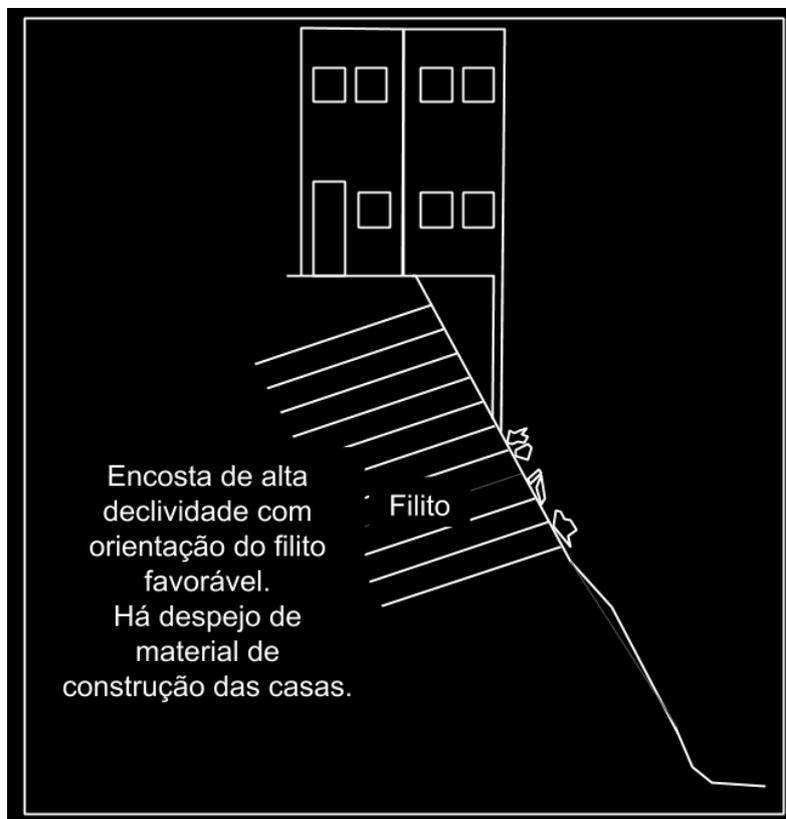
Figura 41: Posição das edificações no topo da encosta. Elaborado: Marília Leite.  
Adaptado: Autor.

Nos fundos das moradias é possível observar acúmulo de material de construção, madeiras, entulho e solo. O lançamento desorganizado de águas servidas sobre os fundos das residências, evidência que não há providência de

reparo ou mitigação nem preocupação por parte do morador para reduzir o perigo a moradia.

O setor 4 foi classificado como R3, uma vez que os condicionantes geológicos e geotécnicos e o nível de intervenção das obras de expansão das habitações e sua localização em relação a encosta, ou pelo lançamento de material de construção, entulho, solo e águas servidas nos fundos do lote, diretamente na encosta, contribuem para a evolução da erosão na concavidade e são de alta potencialidade para a ocorrência de deslizamento. Foram observadas a presença significativa de evidências e sinais de instabilidade, e processo de instabilização do terreno em pleno desenvolvimento, sendo que esses elementos podem ser mitigados. Se forem mantidas as condições existentes, é possível a ocorrência de deslizamentos destrutivos para a edificação, principalmente em períodos de chuvas intensas e prolongadas.

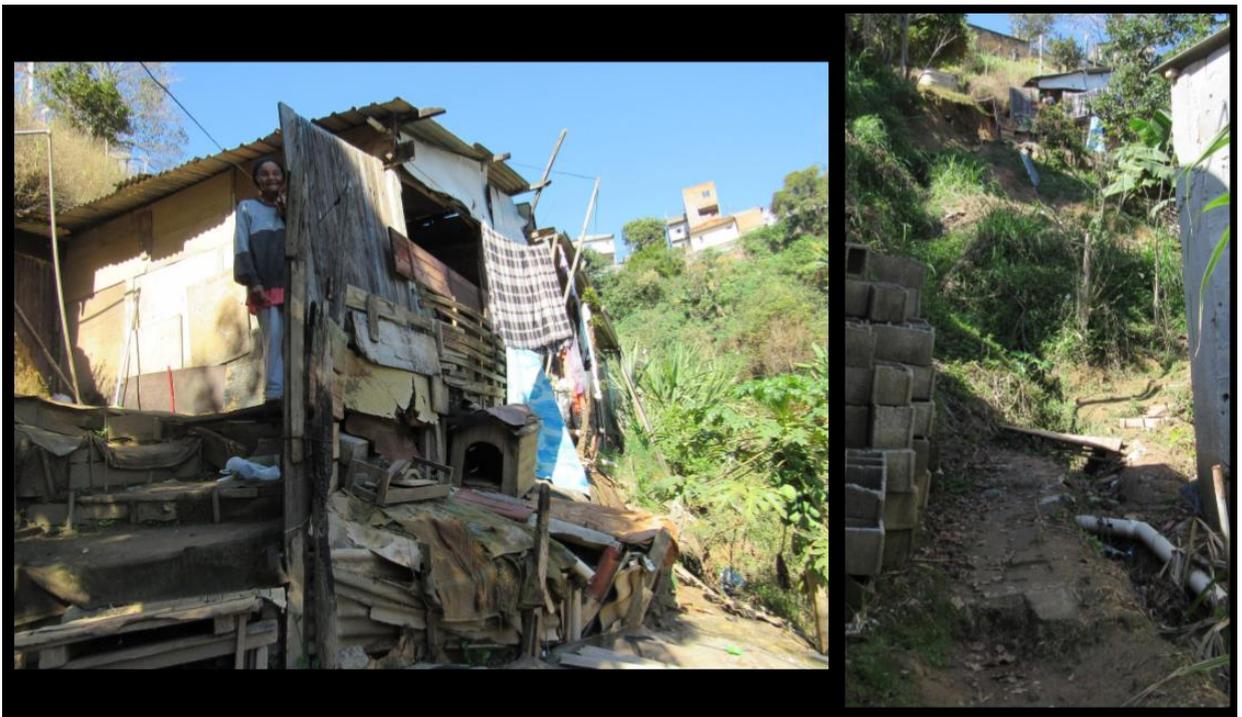
Além de toda condição física desfavorável, no setor há uma casa de madeira habitada por uma senhora de 76 anos que se chama Ana (Figura 45). Sua casa é reflexo da condição de extrema vulnerabilidade social que ela se encontra. Durante conversa realizada na visita de campo, a Dona Ana compartilhou um pouco de sua

Figura 45: Foto de algumas edificações do setor 5.

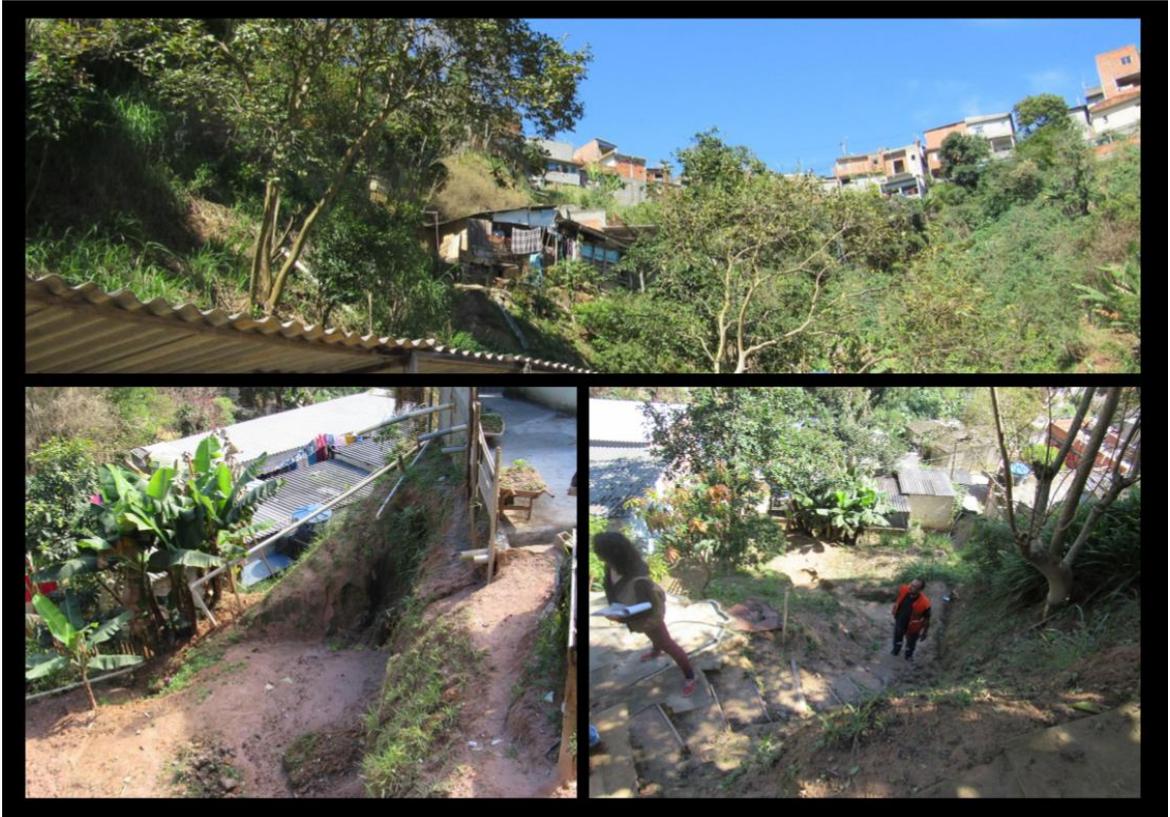
Figura 46: Foto do setor 5.

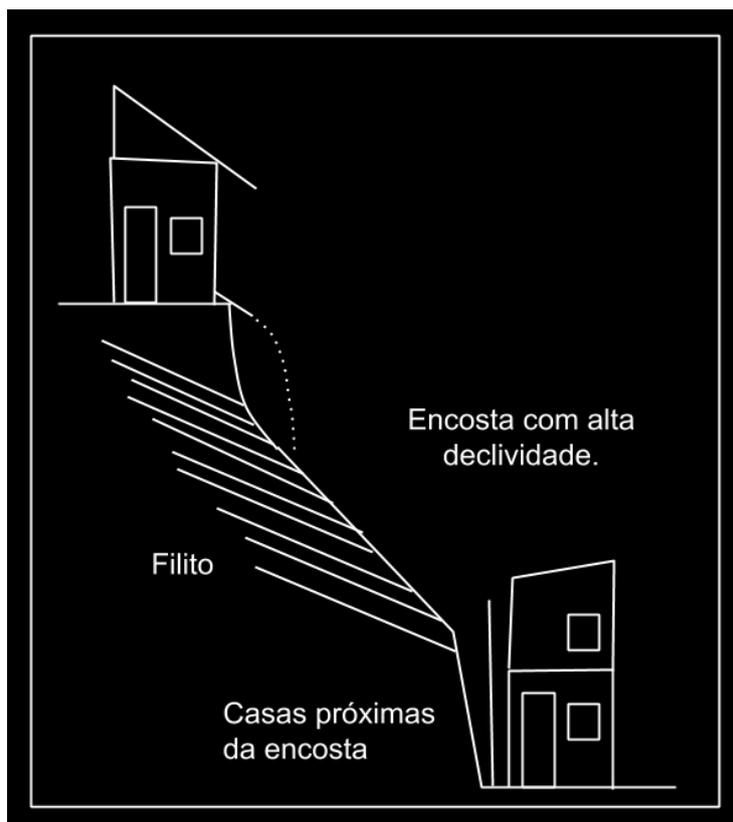
Figura 49: Posição das edificações na encosta. Elaborado: Marília Leite. Adaptado: Autor.

A área possui grandes edificações, estreitas, porém compridas, e os fundos dessas moradias em sua maioria estão encostadas no talude de corte ou a poucos metros de distância, podendo variar de 1 a 3 metros. O padrão construtivo das moradias é bom, o maior problema que foi identificado está relacionado à umidade, já que elas não apenas estão encostadas no talude, mas também estão sobre um curso d'água. No local há presença de moradores idosos, porém o acesso é bom quando comparado a outras áreas, na maior parte do setor não há o acúmulo de lixo e pouco entulho. Todas as casas são de alvenaria e apesar de haver um relativo adensamento construtivo na base da encosta, as edificações não estão espacialmente desorganizadas. A questão da drenagem das águas é um problema relacionado diretamente com a encosta, uma vez que as casas estão edificadas em área plana, sobre um curso d'água onde há o descarte das águas servidas, pluviais e esgoto. Observamos também que nesse trecho da área de estudo, os moradores buscam sempre resolver os problemas relacionados aos perigos e riscos nos quais eles estão expostos, seja construindo muros nos fundos das casas, limpando canaletas de drenagem construídas por eles próprios ou reivindicando ações do poder público.

O setor 6 foi classificado como R3, uma vez que os condicionantes geológicos e geotécnicos e o nível de intervenção, como o lançamento de águas servidas pelas habitações a montante, diretamente na encosta, ou a falta de estruturas de drenagem, como escadas hidráulicas contribuem para a evolução do processo e são de alta potencialidade para a ocorrência de deslizamento. Foram observadas a presença de evidências e sinais de instabilidade do terreno em pleno desenvolvimento, além da orientação do filito e a presença de material orgânico na encosta, sendo que esses elementos podem ser mitigados por meio do constante monitoramento e limpeza da área. A condição de vulnerabilidade neste caso não é elevada, pois vimos que muitos moradores efetuam reparos em suas residências, o padrão construtivo é bom, as casas são de alvenaria entre outros elementos, porém a proximidade das residências ao talude e a alta declividade associada a questão da condução das águas, fez com que o setor fosse classificado como R3. Se forem mantidas as condições existentes, é possível a ocorrência de deslizamentos destrutivos para as edificações, principalmente em períodos de chuvas intensas e prolongadas.

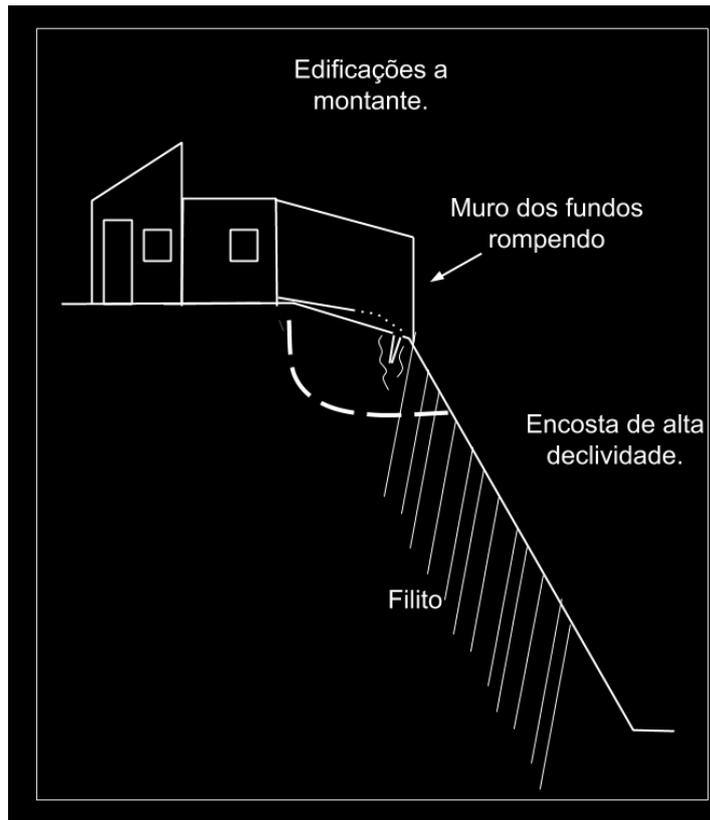
Figura 52: Posição das edificações na encosta. Elaborado: Marília Leite.  
Adaptado: Autor.

No entorno da moradia é possível observar acúmulo de lixo e entulho. O lançamento desorganizado de águas servidas sobre os fundos da residência, evidencia que não há providência de reparo ou mitigação por parte do morador para reduzir o perigo a moradia. Os fundos da edificação apresentam sinais de instabilidade estrutural e degradação significativa dos muros.

O setor 7 foi classificado como R3, uma vez que os condicionantes geológicos e geotécnicos e o nível de intervenção – seja pela localização dos fundos e seus muros em relação a encosta, ou pelo lançamento de águas servidas nos fundos do lote, diretamente na encosta, no setor são de alta potencialidade para o processo de deslizamento. Foram observadas a presença significativa de evidências e sinais de instabilidade, e processo de instabilização do terreno em pleno desenvolvimento, sendo que esses elementos podem ser mitigados por meio de intervenções simples, como sistemas de drenagem adequados, escadas hidráulicas, valas sanitárias e o constante monitoramento da evolução do processo. Se forem mantidas as condições existentes, é possível a ocorrência de deslizamentos destrutivos para a edificação, principalmente em períodos de chuvas intensas e prolongadas. O setor possui 1 edificação.

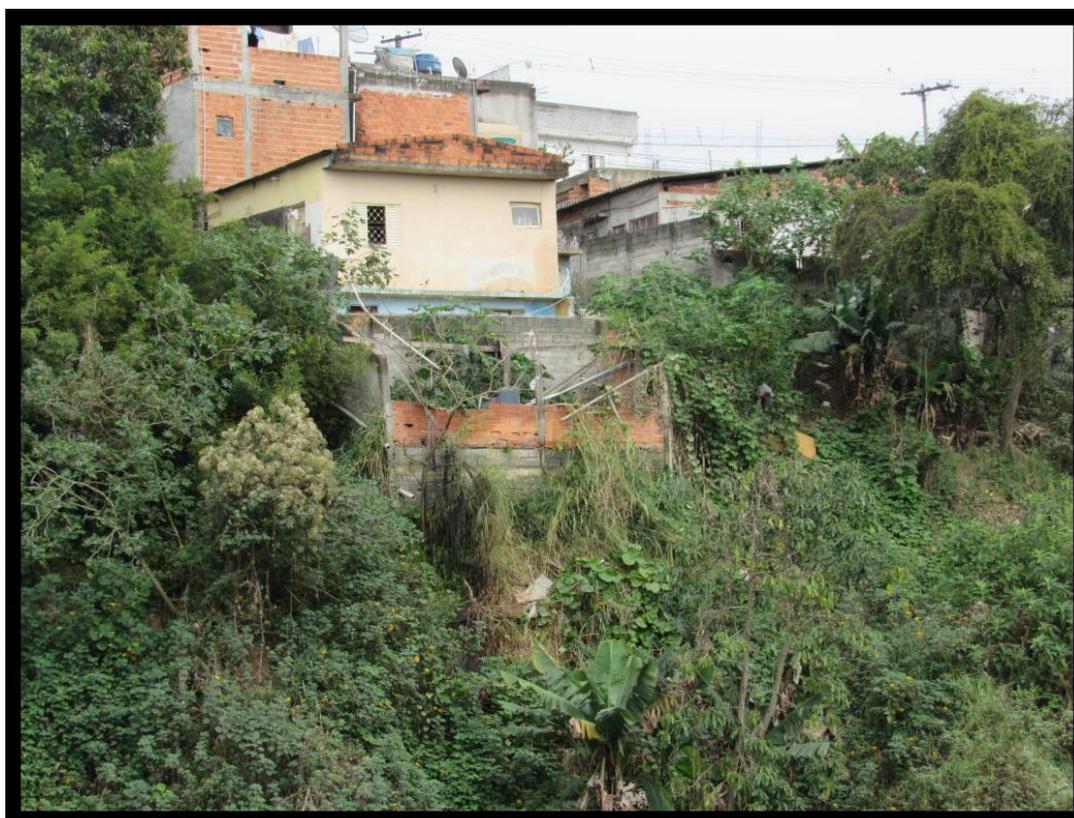
Figura 54: Foto dos fundos do setor 7. Fonte: Autor

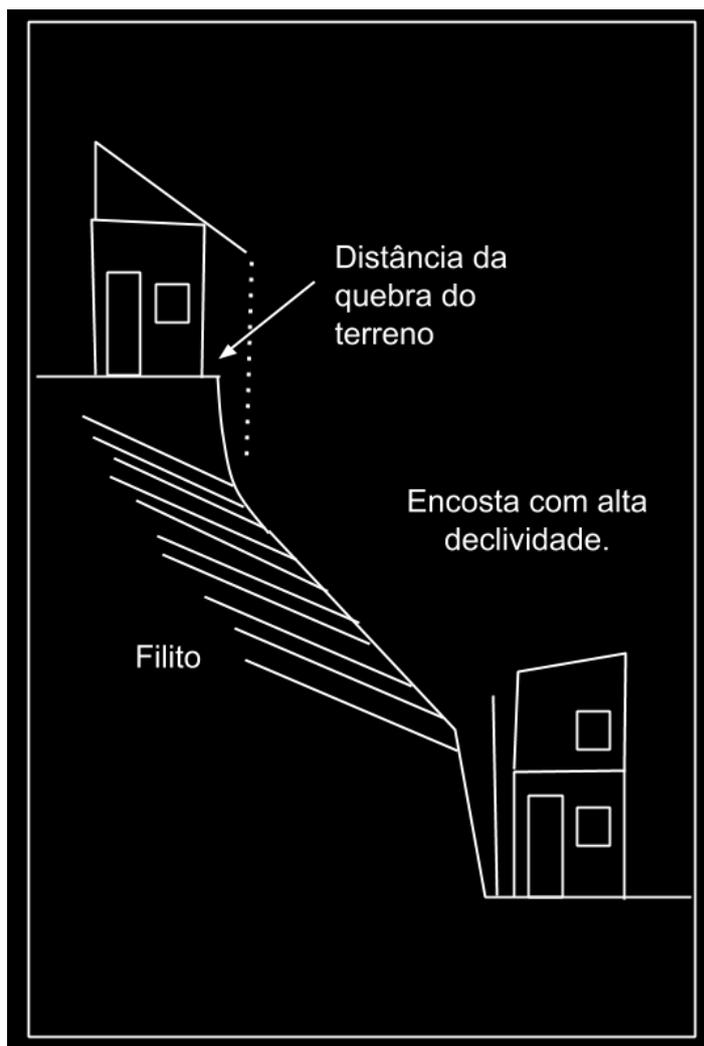
Figura 57: Posição das edificações no topo da encosta. Elaborado: Marília Leite.  
Adaptado: Autor.

Para efetuar a vistoria nesse talude foi necessário solicitar a moradora Maria Graciene dos Santos a entrada em sua casa, uma vez que não era possível caminhar pelo talude para visualizá-lo. Foi verificado que a distância entre a edificação e o limite da quebra do terreno é de apenas 30 centímetros (Figura 57), além de haver uma cicatriz de deslizamento nos fundos das duas edificações. A orientação do filito nessa encosta é desfavorável para a edificação, sendo assim, ao realizar um corte ou o lançamento de águas no talude (Figura XX), o processo de deslizamento pode ocorrer com maior facilidade, e na casa da Maria foi possível visualizar esse ocorrido. O telhado dos fundos não possui calha, dessa forma as águas pluviais gotejam na base da edificação. Outra questão que observou-se nesse setor é que as águas provenientes da Rua estavam passando ao lado da casa da Maria, dessa forma acelerando o processo erosivo na base da edificação. Esses dois pontos evidenciam que apesar das boas condições da habitação, ela ser de alvenaria, não haver sinais de fragilidade construtiva ou instabilidade estrutural, a Maria e os outros moradores não agiram frente a evidência de perigo que estão expostos e que está sendo potencializado pela ação das águas, seja por falta de calha ou por falta de uma escada hidráulica na encosta.

O setor 9 foi classificado como R3, uma vez que os condicionantes geológicos e geotécnicos no setor são de alta potencialidade para o processo de deslizamento, apesar do nível de intervenção ser de potencialidade média. Foram observadas a presença significativa de evidências e sinais de instabilidade, e processo de instabilização do terreno em pleno desenvolvimento, sendo que esses elementos podem ser mitigados por meio de intervenções simples, como sistemas de drenagem adequados, escadas hidráulicas, instalação de calhas e o constante monitoramento da evolução do processo. Se forem mantidas as condições existentes, é possível a ocorrência de deslizamentos destrutivos para as edificações, principalmente em períodos de chuvas intensas e prolongadas. O setor possui 2 edificações.

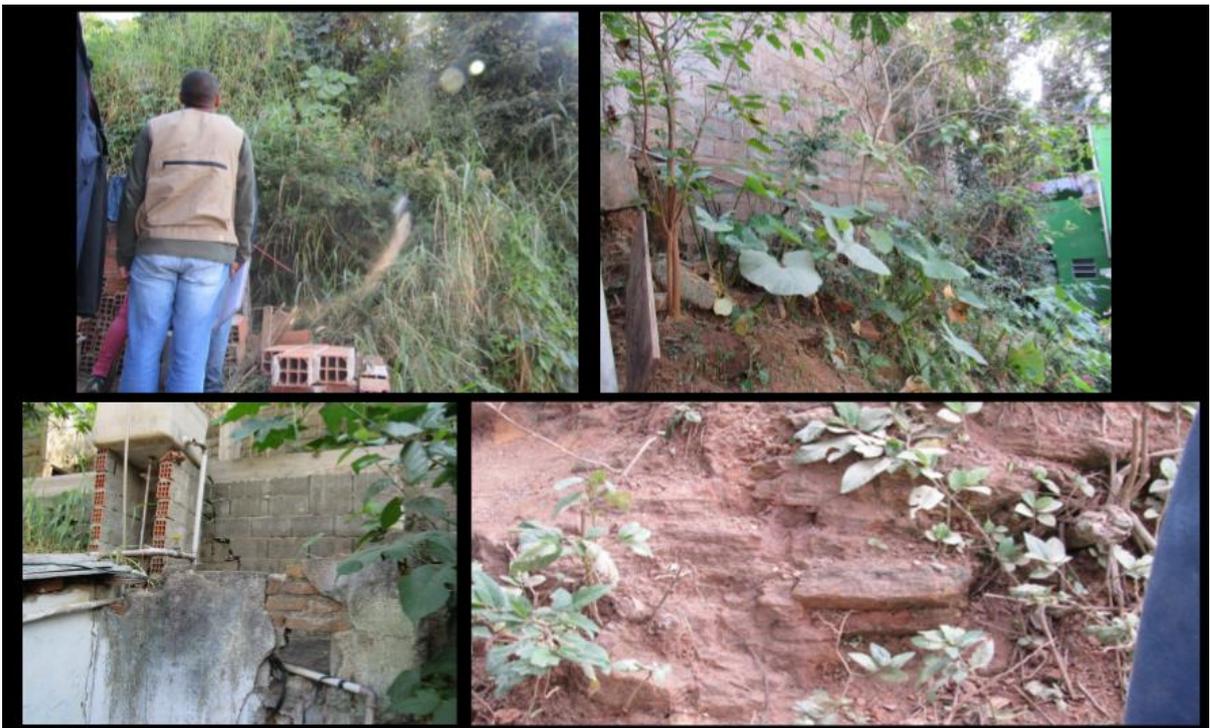
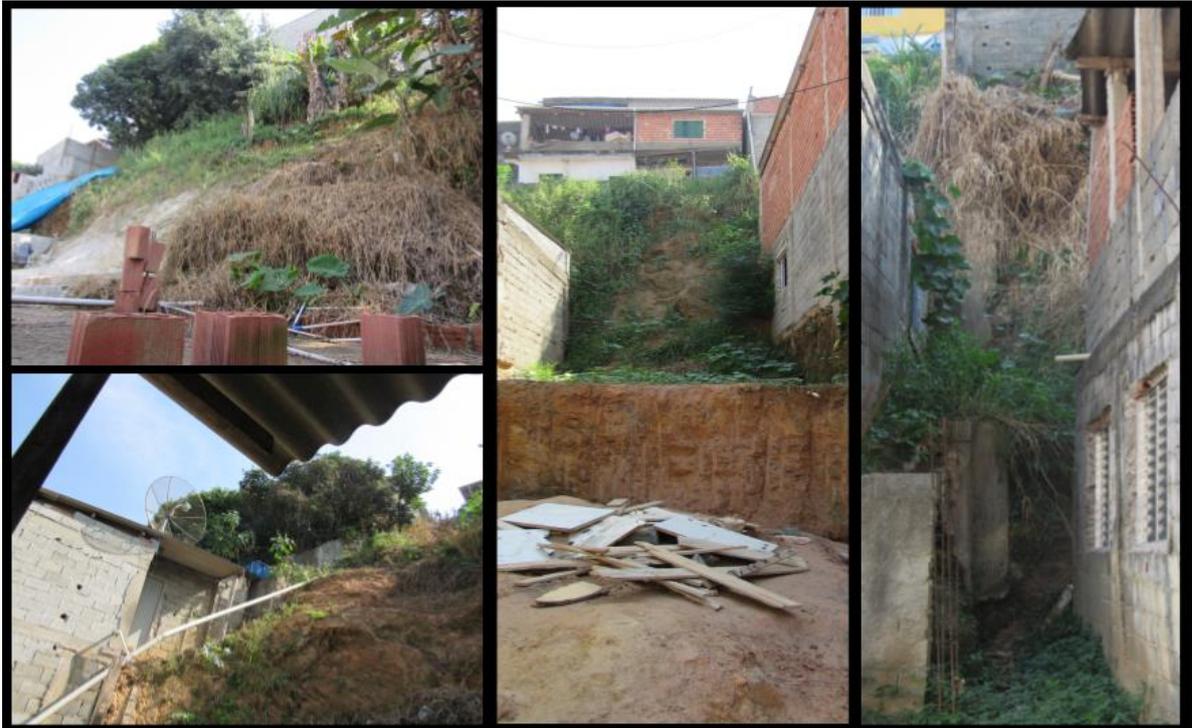
De forma geral pode-se observar que o sentido do filito é favorável a ocupação e permite cortes altos estáveis, mas o lançamento de entulho e lixo, além de diversas moradias, tanto a jusante quanto a montante, avançando seus quintais sobre a faixa desocupada, exige um monitoramento constante e diálogo com moradores para se evitar um agravamento do cenário. Em alguns casos pode-se identificar fragilidade construtiva tanto das casas quanto dos muros, o que podem ser resolvidas com intervenções pontuais como obras de drenagem, entre elas, canaletas para condução de águas pluviais e escadas hidráulicas. No total, o setor 1 possui aproximadamente 90 edificações.

O setor 1 foi classificado com R2, uma vez que os condicionantes geológicos e geotécnicos e o nível das intervenções no setor são de média potencialidade para o processo de deslizamento. Foram observadas a presença de evidências e sinais de instabilidade, porém incipientes, sendo que esses elementos podem ser mitigados por meio de intervenções simples, como sistemas de drenagem adequados, vala sanitária e o constante monitoramento da área com a finalidade de inibir ocupações na meia encosta, local com maior declividade.

Figura 65: Detalhes do setor 1. Fonte: Autor.

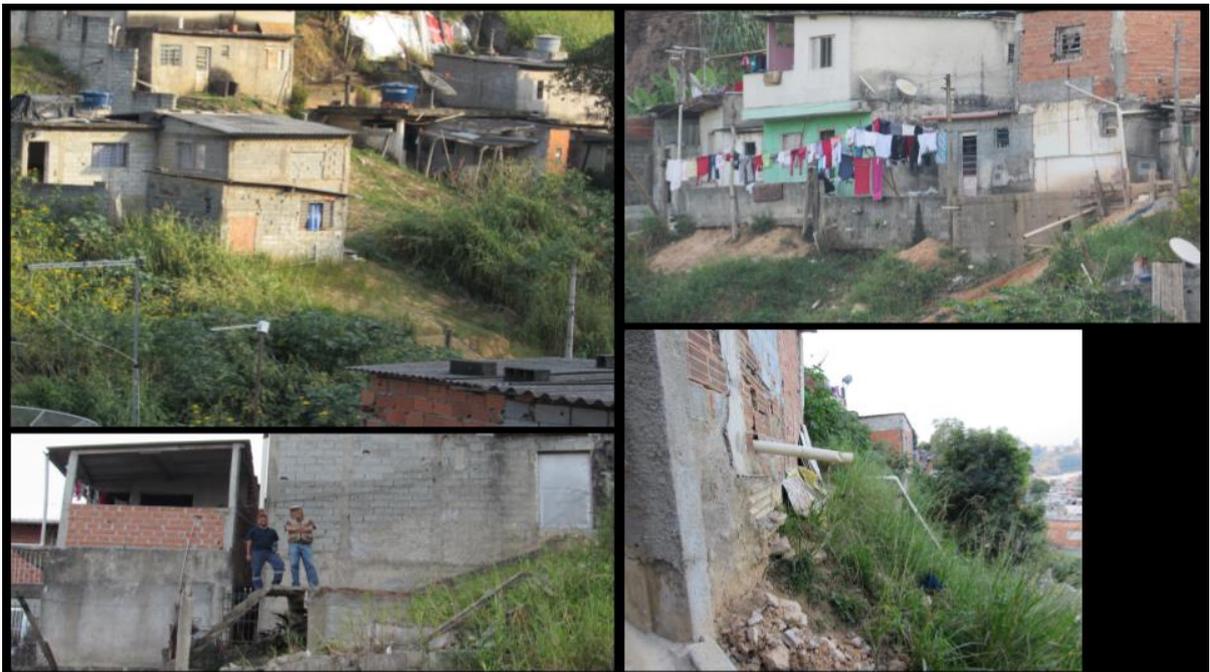
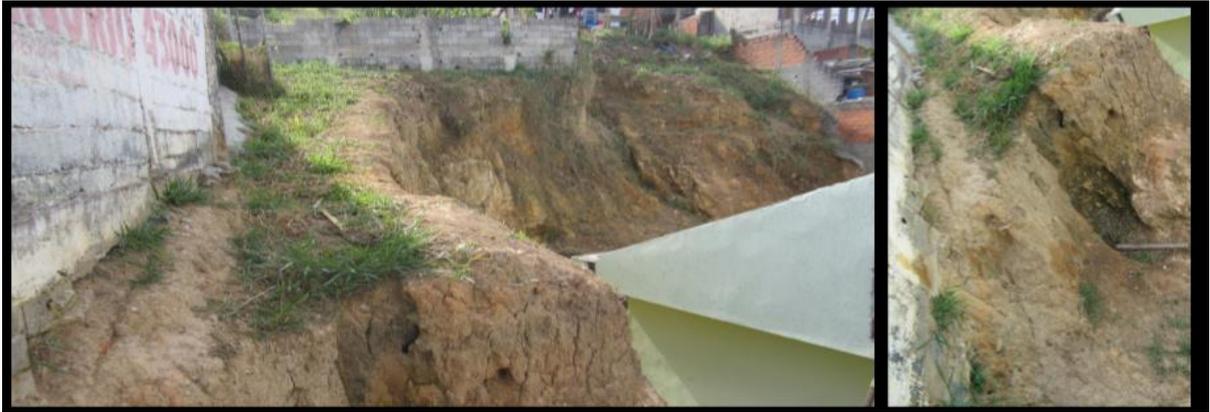
De forma similar ao setor 1, o setor 2 localiza-se na encosta direita da área de estudo e é caracterizado por uma declividade mais acentuada sustentada por um solo jovem de filito. Esse setor é o com maior adensamento construtivo. No caso desse setor o filito mergulha no sentido desfavorável a realização de cortes no talude e em alguns casos foi possível ver exemplos de seu comportamento causando “deslocamentos” superficiais. O setor 2 está mais próximo da cabeceira da sub-bacia e a quadra que o delimita é “larga”, de forma que os miolos de quadra são densamente ocupados e faz-se necessário a criação de escadarias e vielas para acessar esses espaços. Além do adensamento, o setor é espacialmente desorganizado, afetando os fluxos de drenagem superficial das águas. De forma geral as casas possuem uma vulnerabilidade maior: Alta densidade construtiva, residências menores, lançamento de esgotos e águas servidas na encosta, casas estruturalmente frágeis, tanto devido ao material quanto à qualidade da construção. Nesse setor são aproximadamente 149 edificações.

O setor 2 foi classificado com R2, uma vez que os condicionantes geológicos e geotécnicos e o nível das intervenções no setor são de média potencialidade para o processo de deslizamento. Foram observadas a presença de evidências e sinais de instabilidade, porém incipientes, sendo que esses elementos podem ser mitigados por meio de intervenções simples, como sistemas de drenagem adequados, vala sanitária e o constante monitoramento da área com a finalidade de inibir ocupações na meia encosta, local com maior declividade.

Figura 71: Detalhes do setor 2. Fonte: Autor

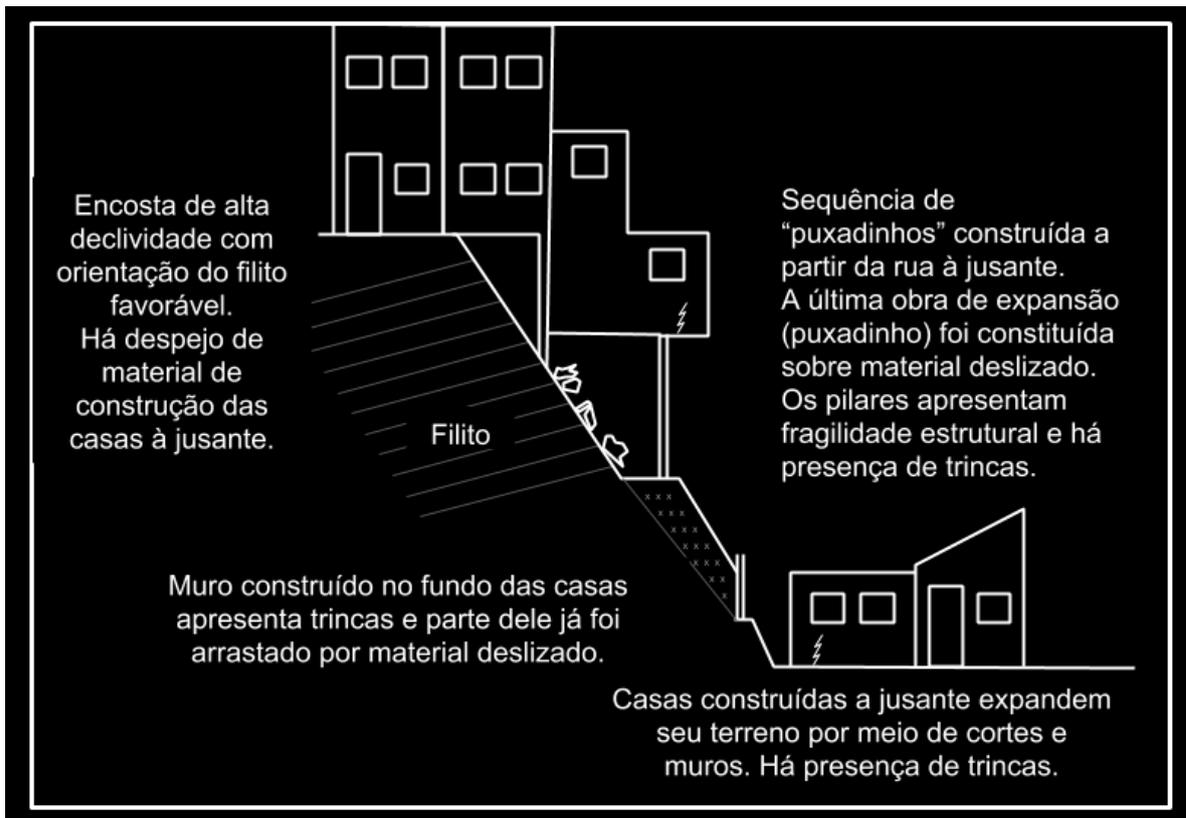
Figura 73: Posição das edificações no topo da encosta. Elaborado: Marília Leite.  
Adaptado: Autor.

Nesse íterim, a casa à direita utilizou o aterro formado pelo escorregamento para apoiar pilotis e construir mais um cômodo e os pilares apresentam fragilidade estrutural e presença de trincas. O material de construção não utilizado na obra foi lançado na encosta.

O setor 3 foi classificado como R3, uma vez que os condicionantes geológicos e geotécnicos e o nível de intervenção, como o lançamento de material de construção, entulho e de águas servidas pelas habitações a montante, diretamente na encosta, contribuem para a evolução do processo e são de alta potencialidade para a ocorrência de deslizamento. Foram observadas a presença de evidências e sinais de instabilidade do terreno em pleno desenvolvimento devido ao aterro lançado e o puxadinho edificado sobre ele, presença de material orgânico e

de entulho na encosta, sendo que esses elementos podem ser mitigados por meio do constante monitoramento, limpeza da área e a estabilização do talude. A condição de vulnerabilidade é elevada, nas duas casas a jusante, as moradoras são duas mulheres idosas, que devido à idade, não possuem plena capacidade de agir frente ao perigo ou dano a moradia por ocorrência pretérita, como por exemplo, reforçando o muro que está em risco de desmoronamento. Se forem mantidas as condições existentes, é possível a ocorrência de deslizamentos destrutivos para as edificações, principalmente em períodos de chuvas intensas e prolongadas.

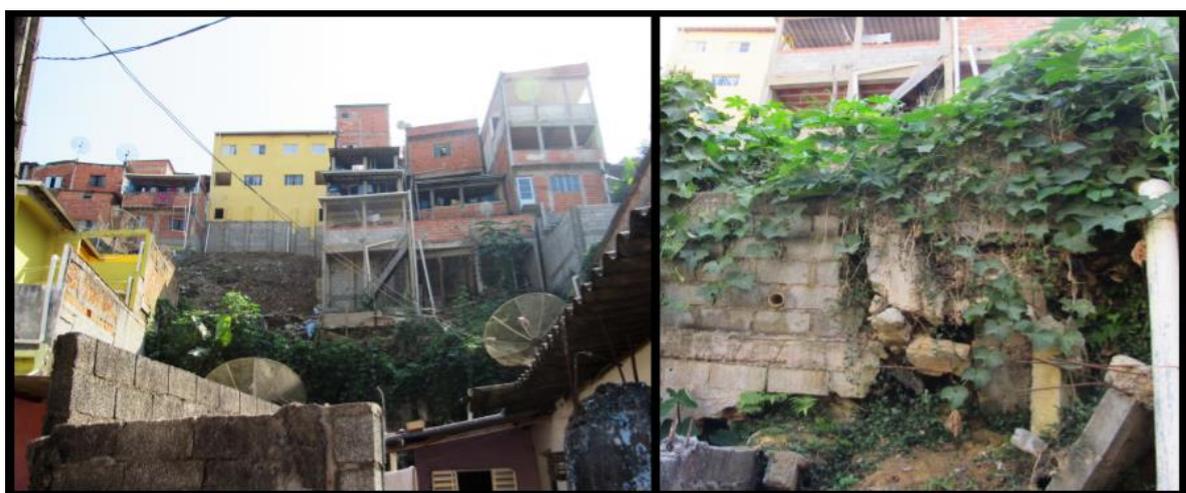
Figura 75: Detalhes do setor 3.. Fonte: Autor

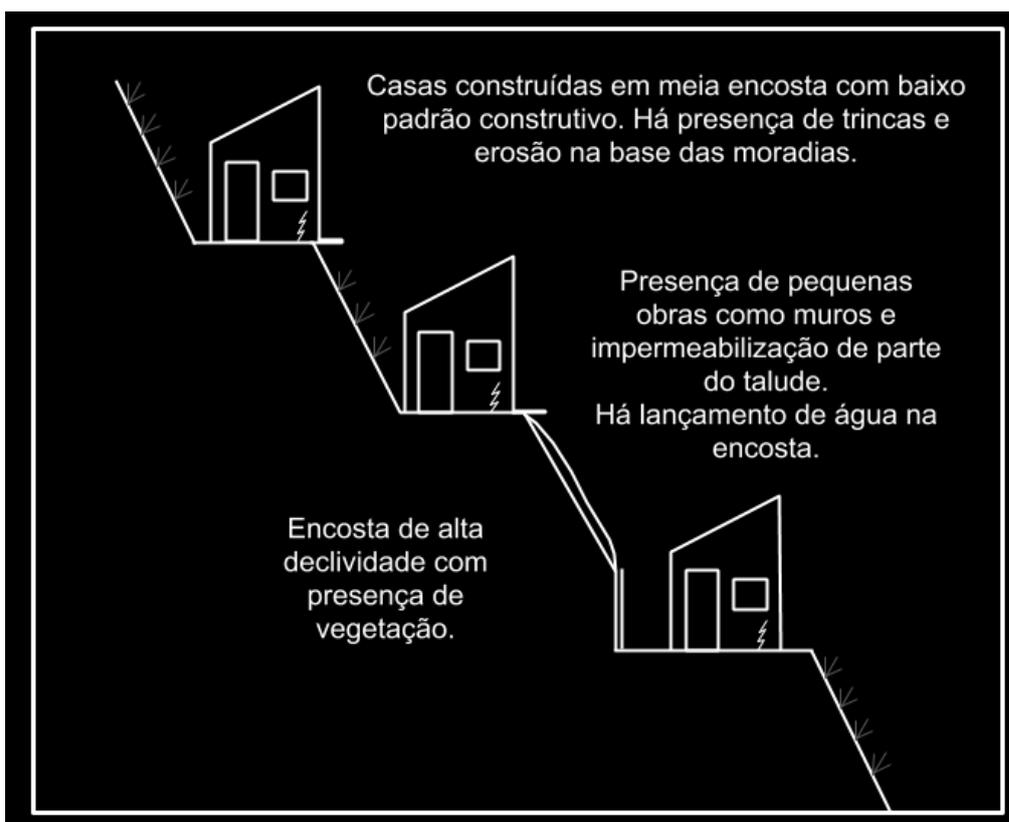
O setor 4 localiza-se em uma viela cujo acesso ocorre pela Rua Apolo. Caracteriza-se como uma ocupação de miolo de quadra com acesso difícil, por meio de vielas e escadarias. O setor engloba 4 moradias, uma obra de impermeabilização e terreno acidentado. Observou-se erosão no pé das casas causadas por águas pluviais, tanto pelo escoamento delas pelo terreno, quanto pela falta de calha nos telhados. Apesar das edificações serem de alvenaria, o padrão construtivo delas não é bom, apresentando fragilidade construtiva, instabilidade estrutural e significativa degradação. Claramente as famílias que ali moram não tomam nenhum tipo de providência de reparo ou mitigação frente ao perigo que cause dano a moradia contra o solapamento da base das edificações, por exemplo, além de haver lançamento desorganizado de águas pela encosta.

Figura 76: Posição das edificações na encosta. Elaborado: Marília Leite. Adaptado: Autor.

O setor 4 foi classificado como R3, uma vez que os condicionantes geológicos e geotécnicos e o nível de intervenção, como o lançamento de águas servidas pelas

habitações diretamente na encosta, contribuem para a evolução do processo e são de alta potencialidade para a ocorrência de deslizamento. Foram observadas a presença de evidências e sinais de instabilidade do terreno em pleno desenvolvimento na base das edificações, presença de vegetação na encosta, sendo que esses elementos podem ser mitigados por meio da instalação de calhas, obras nas bases da edificações, construção de escadas hidráulicas e canaletas para condução das águas, do constante monitoramento, limpeza da área e a estabilização do talude. A condição de vulnerabilidade é elevada, o estado de conservação das moradias indica que os seus moradores não possuem plena capacidade de agir frente ao perigo ou dano a moradia por ocorrência pretérita, como por exemplo, instalando calhas em seus telhados ou impermeabilizando o piso na base das edificações. O padrão construtivo é baixo, e devido a forma como se dá a ocupação, o risco tende a crescer com o passar do tempo. Se forem mantidas as condições existentes, é possível a ocorrência de deslizamentos destrutivos para as edificações, principalmente em períodos de chuvas intensas e prolongadas.

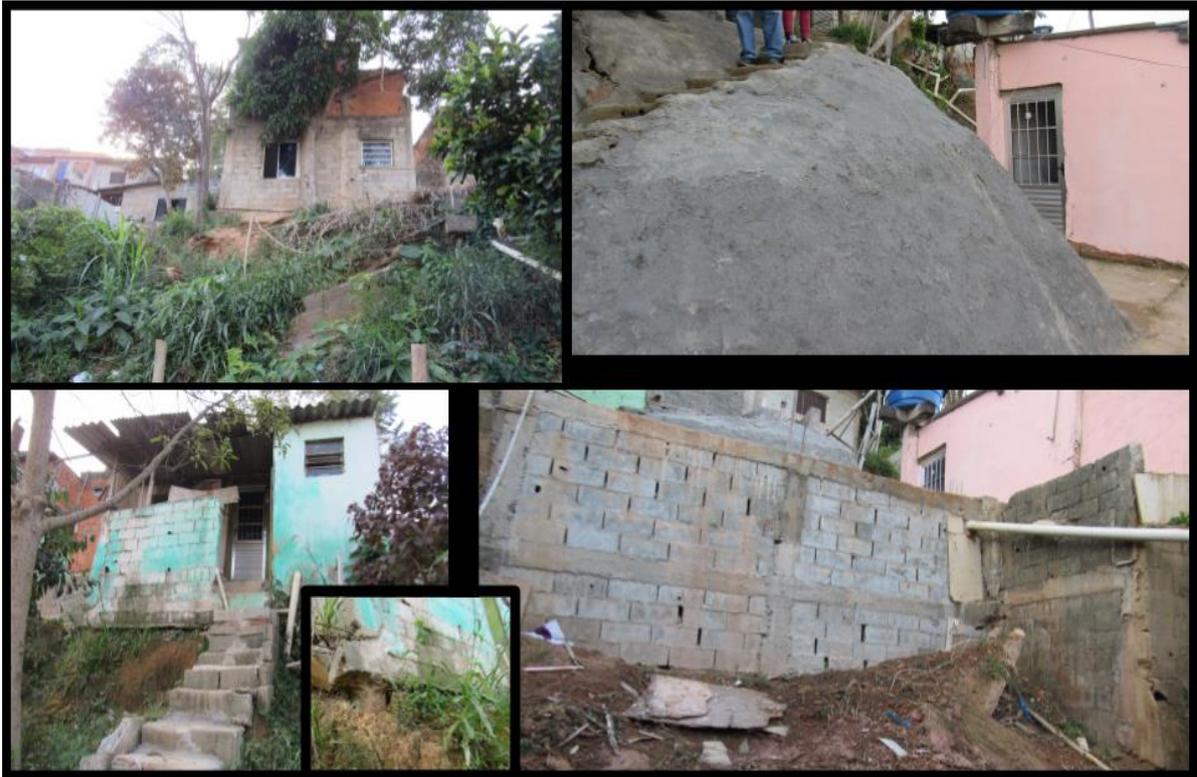
Figura 78: Detalhes do setor 4.
