**Universidade Federal do ABC  
Centro De Engenharia e Ciências Sociais Aplicadas  
Bacharelado em Planejamento Territorial**

**MENSURANDO A VULNERABILIDADE A RISCOS DE DESLIZAMENTOS NA  
ESCALA DE DETALHE EM FRANCO DA ROCHA**

Trabalho de Conclusão de Curso II

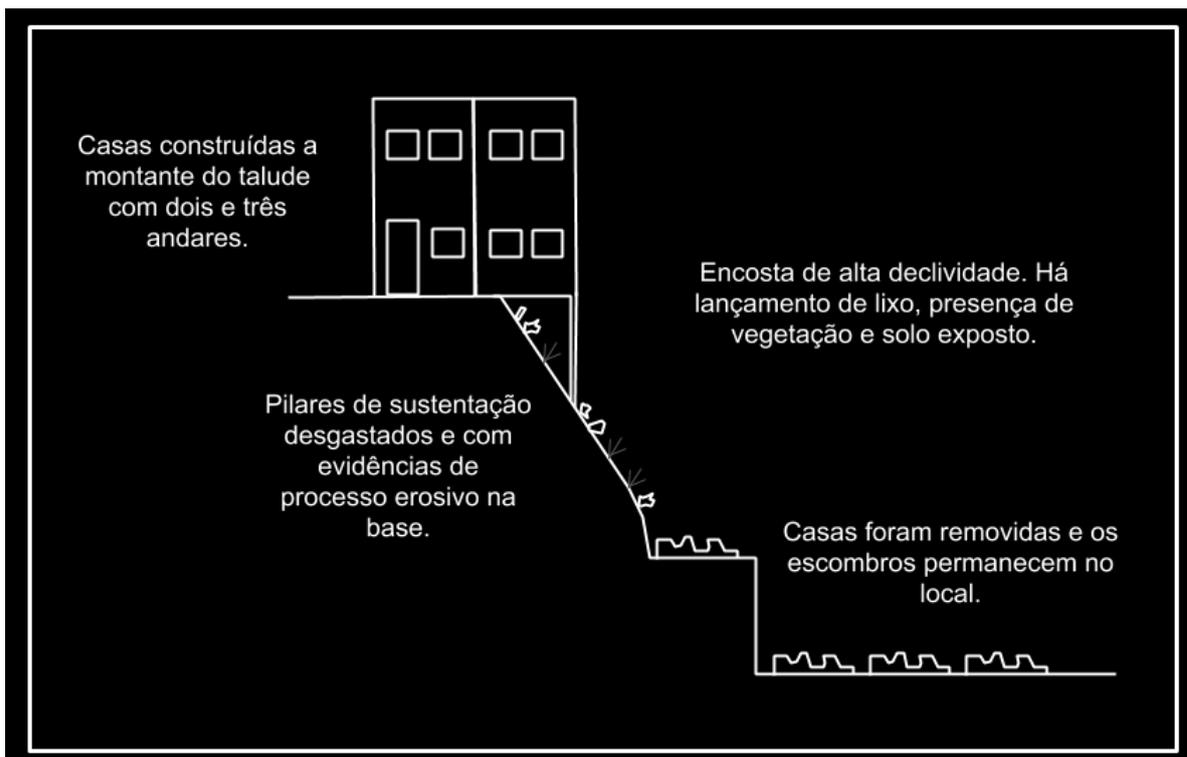
O setor 5 localiza-se entre a Rua Parque e a Rua Parque, logo acima de moradias que foram removidas pela defesa civil. No trecho inferior o setor possui entulho oriundo das demolições. A montante da encosta, as casas foram construídas em áreas de alta declividade, algumas sobre pilotis. Também há presença de resíduos urbanos e de construção próximo ao pé dos pilotis. O que diferencia o S5 do setor circundante S2 é a maior declividade, evolução de processo erosivo sobre a fundação da casa e o padrão construtivo das moradias, apresentando evidências de degradação e fragilidade construtiva. Essas edificações lançam águas servidas, lixo e entulho na encosta e há presença de solo exposto e vegetação no talude. O setor possui 4 edificações.

Figura 79: Posição das edificações na encosta. Elaborado: Marília Leite. Adaptado: Autor.

O setor 5 foi classificado como R3, uma vez que os condicionantes geológicos e geotécnicos e o nível de intervenção, como o lançamento de águas servidas pelas habitações diretamente na encosta em associação com as altas declividades, contribuem para a evolução do processo e são de alta potencialidade para a ocorrência de deslizamento. Foram observadas a presença de evidências e sinais de instabilidade do terreno em pleno desenvolvimento na base das edificações, presença de vegetação na encosta, sendo que esses elementos podem ser mitigados por meio da instalação de calhas, obras nas bases das edificações, construção de escadas hidráulicas e canaletas para condução das águas, do constante monitoramento, limpeza da área e a estabilização do talude. A condição de vulnerabilidade é evidenciada pelo padrão construtivo e estado de degradação dos pilotis, indicando que os seus moradores não possuem plena capacidade de agir frente ao perigo ou dano a moradia por ocorrência pretérita, como por exemplo, instalando calhas em seus telhados ou hipermeabilizando o piso na base das edificações. O padrão construtivo é baixo, e devido a forma como se dá a ocupação, o risco tende a crescer com o passar do tempo. Se forem mantidas as condições

existentes, é possível a ocorrência de deslizamentos destrutivos para as edificações, principalmente em períodos de chuvas intensas e prolongadas.

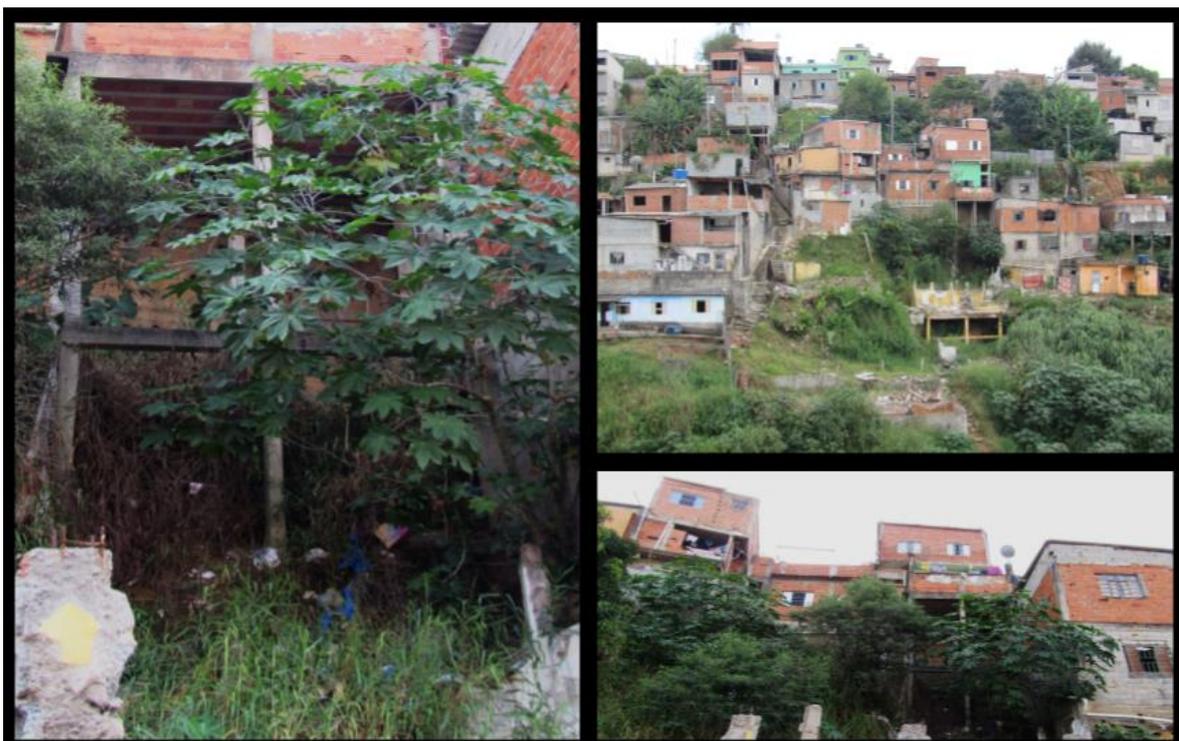
Figura 81: Detalhes do setor 5.

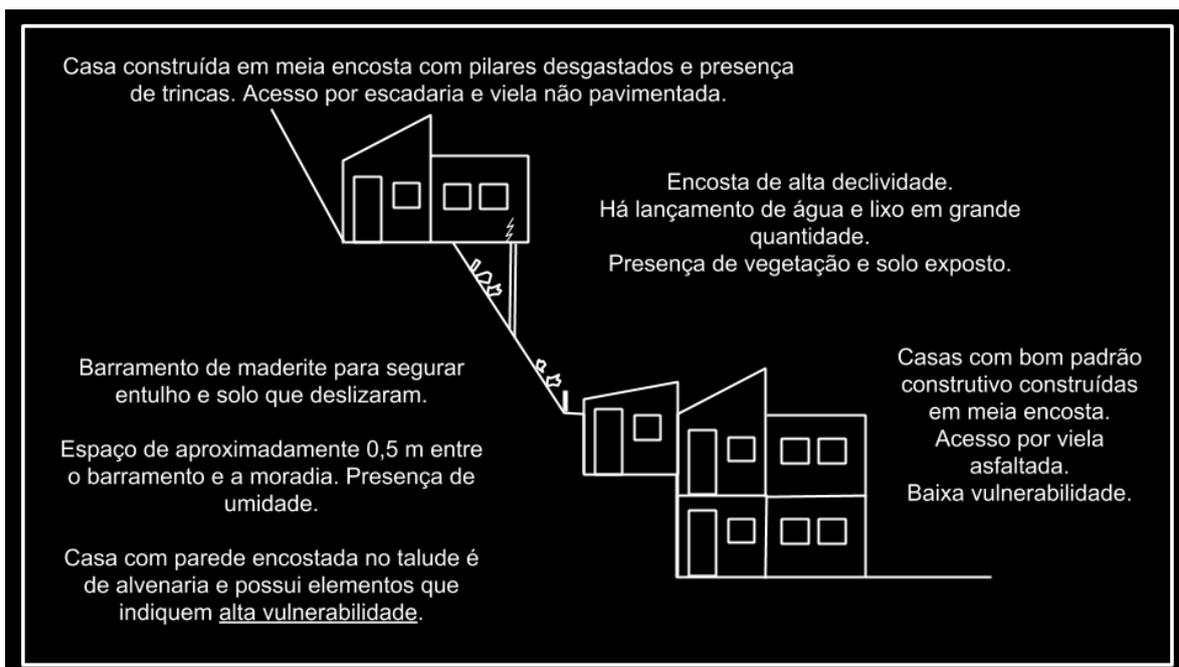
O setor 6 localiza-se no final da viela Poá. A casa localizada a montante apresenta evidências de deterioração dos pilotis e há acúmulo de lixo e entulhos de construção civil no entorno. As duas casas a jusante abrigam 3 famílias, uma morando na casa mais próximas à encosta e duas na casa mais abaixo. A casa mais próximas à encosta possui marcas de umidade e baixo padrão construtivo, a família residente é composta por 4 indivíduos, sendo duas crianças pequenas e uma delas com bronquite. Essa família fez um “barramento” improvisado para evitar que lixo e entulho entrem em contato com a parede da residência e a distância entre o barramento e a parede é de aproximadamente 50 centímetros. A casa mais abaixo tem acesso pela viela asfaltada, com bom padrão construtivo e ocupada por uma senhora de terceira idade. Como as duas casas estão apoiadas uma na outra, no caso de ocorrência de um deslizamento as demais casas do setor serão afetadas.

Figura 82: Posição das edificações na encosta. Elaborado: Marília Leite. Adaptado: Autor.

O setor 6 foi classificado como R4, uma vez que os condicionantes geológicos e geotécnicos e o nível de intervenção no setor são de muita alta potencialidade para a ocorrência de deslizamento. Foram observadas a presença de forma expressiva e em grande número de evidências e sinais de instabilidade, e processo de instabilização do terreno em avançado estágio de desenvolvimento, como nas trincas da edificação a jusante. A condição de vulnerabilidade é evidenciada pelo padrão construtivo e estado de degradação não somente dos pilares, mas de toda a edificação a montante do setor, indicando que os seus moradores não possuem plena capacidade de agir frente ao perigo ou dano a moradia por ocorrência pretérita. O padrão construtivo é baixo, visivelmente há instabilidade estrutural e a degradação da edificação é significativa e devido a forma como se dá a ocupação, o risco tende a crescer com o passar do tempo. Os moradores da edificação a jusante, onde moram duas crianças, são jovens mas com mínima capacidade de reação devido ao extremo grau de vulnerabilidade social e econômica que eles se encontram. A presença de entulho, materiais de construção e lixo no entorno, também contribuem para a construção e evolução do risco de deslizamento, quando associado ao lançamento desorganizado de águas servidas sobre o talude. Se forem
